**Cultural landscapes:  
evaluating for  
managing the change**

**PAESAGGI CULTURALI E CENTRI STORICI MINORI ABBANDONATI.  
RESTAURO, TUTELA E VALORIZZAZIONE DEL BORGO MEDIEVALE  
DI SAN SEVERINO DI CENTOLA (SA)***Rosa Anna Genovese***Sommario**

**ABANDONED MINOR CULTURAL LANDSCAPES AND HISTORIC  
CENTRES. RESTORATION, PROTECTION AND ENHANCEMENT OF  
THE MEDIEVAL BOROUGH OF SAN SEVERINO DI CENTOLA (SA)****Abstract**

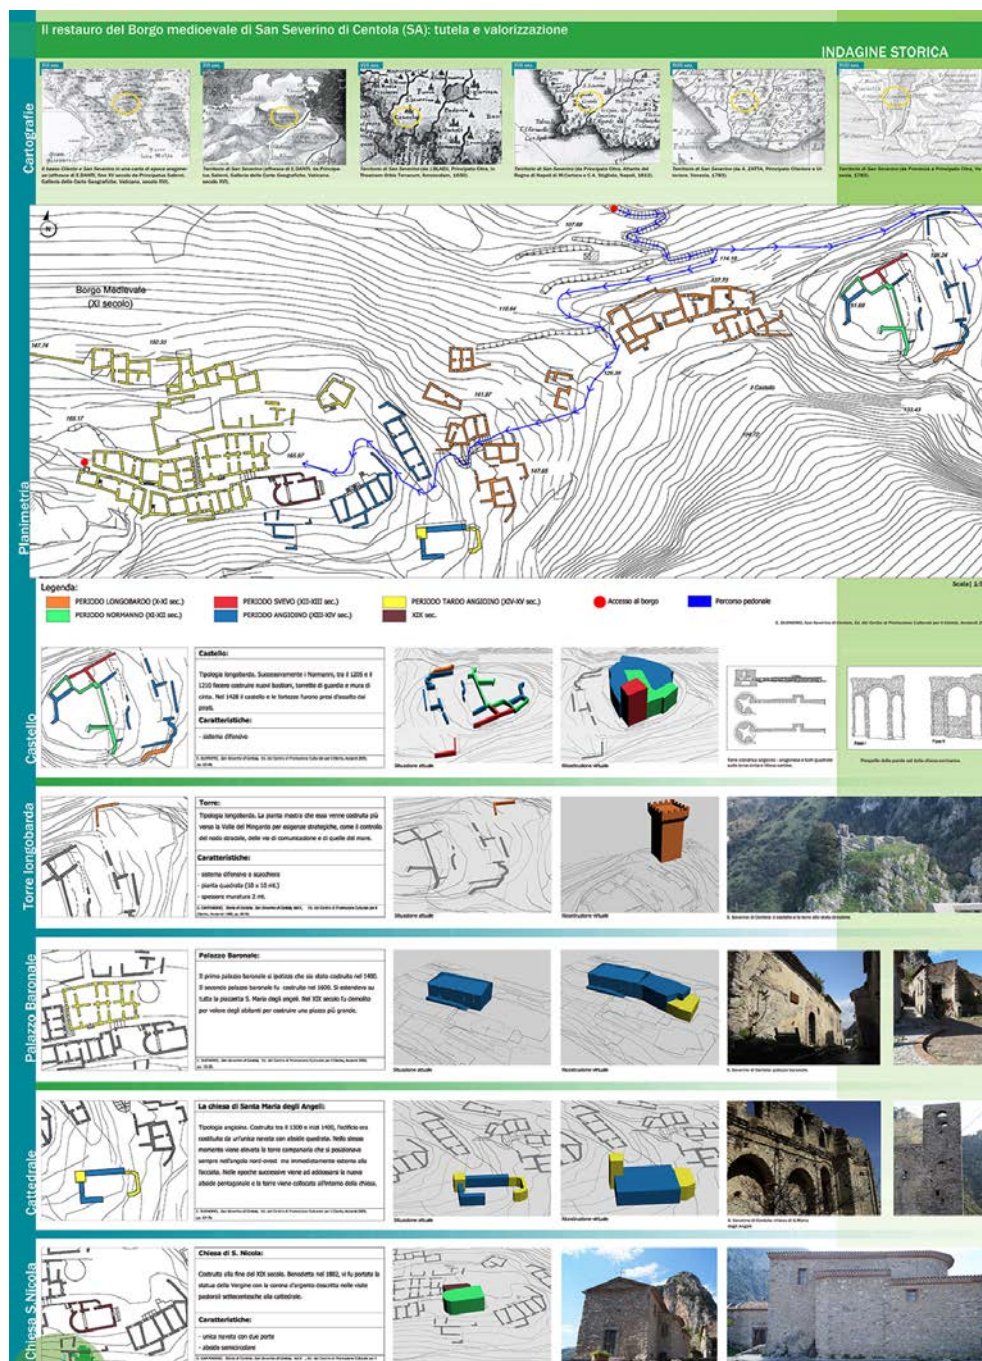
**Fig. 4 – Il borgo di San Severino di Centola: rilievo delle tipologie e dei materiali costruttivi dell'unità abitativa**

Le prime abitazioni sul colle sorsero nello spazio della sella più vicino alla torre e furono costruite senza fondazioni, poggiando direttamente sulla roccia, secondo i rilievi naturali del colle. Sull'unica via di accesso all'abitato (Capo di Suso) si apriva la Porta Nova, nei pressi della quale non furono costruite case, lasciando uno spazio libero nei dintorni dell'unico ingresso al borgo che si era andato sviluppando nel corso del tempo.

Le abitazioni, sorte in prossimità della torre longobarda, sono disposte lungo l'unico asse stradale, via San Severino, che attraversa l'intero abitato e costruite direttamente sulla roccia in pietra calcarea sbazzata ed inzeppata e posta in opera a filari con poca malta.

La tipologia costruttiva è costituita da paramenti murari in pietra a faccia vista, solai in legno di castagno con travi portanti squadrate e sovrapposte in due ordini, tetti ad una o più falde con struttura in legno e manto di copertura in cotto, cornicioni aggettanti, scale interne ricavate nella roccia o realizzate in legno, ambienti per il ricovero degli animali e per i depositi ai piani seminterrati, forni interni per uso domestico realizzati in pietra e mattoni di argilla (Fiengo e Guerriero, 2008). Tutti gli elementi di finitura, come le travi per i solai, le assicelle di supporto alla pavimentazione, le scale interne, le piattabande e gli infissi, sia interni che esterni, sono realizzati in legno di castagno. La casa tipo è costituita da un vano terraneo (la zona giorno), dotato di camino, adibito a luogo di lavoro e soggiorno; un primo piano, la stanza da letto, a cui si accedeva tramite una scala in legno (scalandrone), tipica delle abitazioni rurali del Cilento, con un lato addossato a una parete. Gli infissi superstiti sono in legno, così come gli architravi ed i solai sia intermedi che di copertura, di cui restano tracce dell'orditura costituita da travi principali rústicamente lavorate e panconcelli, con sovrapposizione di massetto (Fiengo *et al.*, 2009).

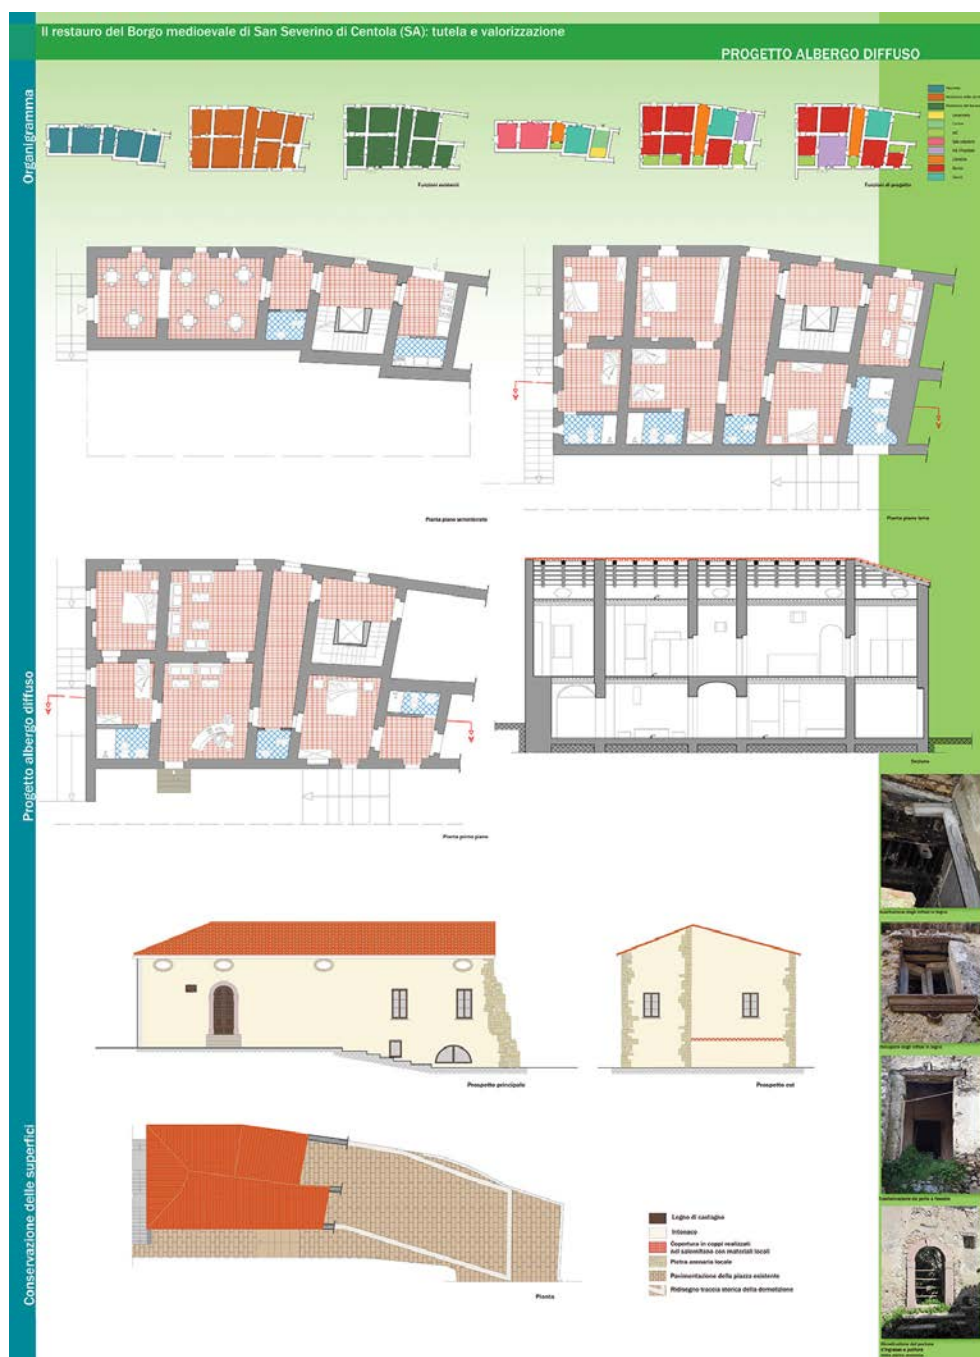
**Fig. 6 – Il borgo di San Severino di Centola: progetto di restauro dell'albergo diffuso**

- *albergo diffuso*: nel palazzo baronale si prevede di realizzare un bed and breakfast considerando la sua centralità all'interno dell'agglomerato urbano (Fig. 6);
