numero 1 anno 2022

**QUESTIONI DI RESTAURO DEL MODERNO. IL CINEMA TEATRO DELL'EX ISTITUTO PER I FIGLI DEL POPOLO DI NAPOLI NEL SISTEMA DELLA PROPAGANDA DI REGIME**

**ASPECTS OF RESTORATION OF THE MODERN. THE 'CINEMA TEATRO' OF THE FORMER 'ISTITUTO PER I FIGLI DEL POPOLO DI NAPOLI' IN THE REGIME'S PROPAGANDA SYSTEM****Abstract**

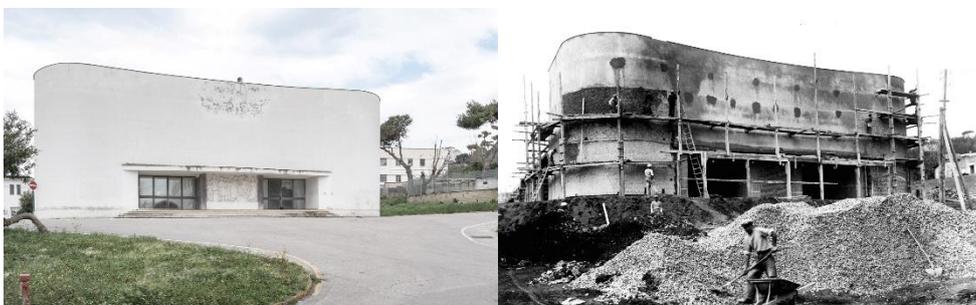
**Fig. 1 – Il Cinema Teatro dell’Istituto**

All'interno del complesso, il Cinema Teatro assume un ruolo tutt'altro che marginale. Sebbene sia l'unico edificio del suo genere con questa funzione, dunque in netta minoranza rispetto a dormitori, scuole, edifici produttivi e palestre, aveva la funzione non solo di intrattenere gli ospiti, con una capienza di milleuno spettatori alla volta, ma, chiaramente, di educare i giovani mediante le proiezioni cinematografiche: dalla fine degli anni '20 divenne, infatti, obbligatorio proiettare nelle sale i cinegiornali prodotti dall'Istituto LUCE.

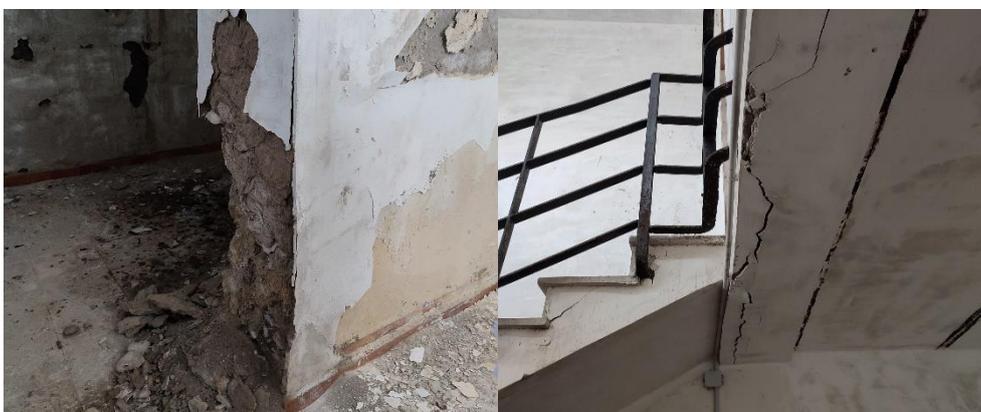
**Fig. 2 - Stato attuale del fabbricato: il sottopalco e il piano seminterrato**

*a) Lesioni da compressione sul maschio murario    b) Lesioni da torsione e flessione sulle travi*

tecnica, già utilizzata nel primo '900 anche in altri ambiti proprio a Fuorigrotta, pone una serie di questioni rispetto sia alla conservazione delle superfici, sia, soprattutto, rispetto alla struttura. Infatti, l'interazione tra i due sistemi strutturali, forse insieme alla particolare orografia del terreno, modellato artificialmente al fine di adagiare gli stessi edifici lungo la collina, ha determinato alcuni dissesti che interessano sia la parte in muratura che quella in cemento armato (Fig. 2). Si noti che la muratura è in tufelli, forse con listature in laterizio, come visibile nelle immagini storiche (Fig. 3), mentre in cemento armato sono le travi, chiaramente, e i pilastri.

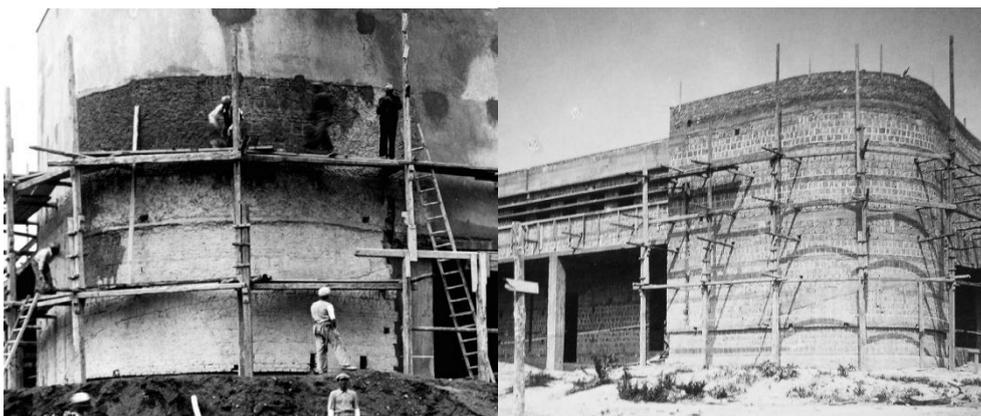
**Fig. 3 - Il Cinema Teatro dell'Istituto, in costruzione**

*a) Fronte Est*

*b) Fronte Sud*

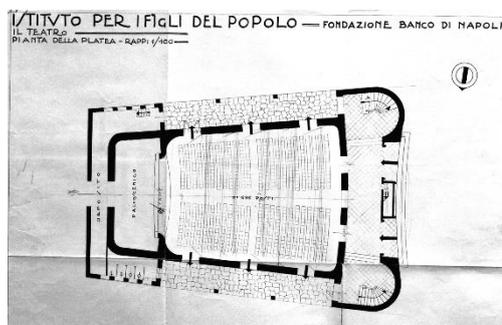
**Fig. 4 - La pianta del Cinema Teatro**

a) Pianta (PT) del 1938

b) Pianta (PT)

Gran parte degli esecutivi sono datati 1939 (Menna, 2017, p. 27), poiché furono le stesse imprese incaricate della costruzione a redigerli man mano. L'Ufficio Tecnico Speciale di Silvestri non aveva avuto modo di approfondire anche la costruzione, visti i tempi ridottissimi per la progettazione di un complesso così vasto (i tempi erano dettati dalla volontà di inaugurare il Collegio contestualmente al quattrocentesimo anniversario della fondazione del Banco di Napoli) e vista la difficoltà tecnica del contesto orografico che richiese particolari accorgimenti sulle strutture. Ciò spiega innanzitutto la differenza tra il progetto di Silvestri (Fig. 4a) e lo stato attuale, in merito alla conformazione vera e propria (Fig. 4b), laddove alcuni muri assumono una sezione maggiore e, forse, meno elegante e meno sinuosa rispetto a quanto previsto all'inizio. Resta da comprendere inoltre se l'utilizzo di sezioni così grandi per gli elementi in cemento armato, per i pilastri e le travi, sia dovuto a una mancata conoscenza approfondita della tecnica; sta di fatto che la costruzione in muratura di tufo era una tecnica già conosciuta dai manovali, già ampiamente consolidata da secoli di tradizione costruttiva, e sicuramente più economica del calcestruzzo armato, con la poi conseguente realizzazione dei complessi casseri curvi per la facciata.

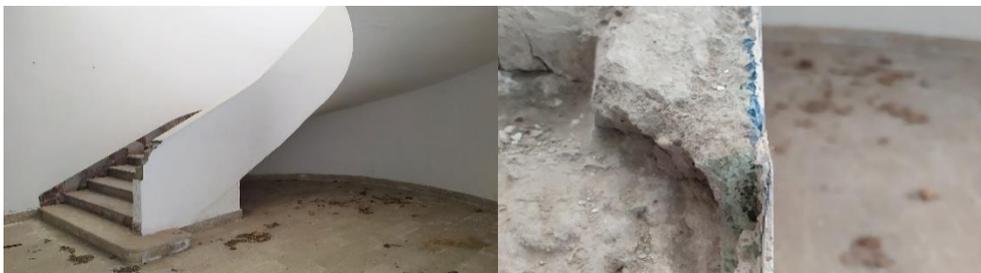
**Fig. 6 - Lo stato degli intonaci al 2019**

*a) Lo scalone lato Nord*

*b) Intonaci storici ricoperti nel tempo*

Questo errore, però, deriva anche da un preconcetto che tende a farci ricordare le architetture di questo periodo come caratterizzate da volumi e geometrie ben definite e pulite, sia all'esterno che nella spazialità interna, e tingeggiate di bianco. Preconcetto alimentato, forse, anche da quella documentazione fotografica e cinematografica in bianco e nero, che non è in grado di restituirci i colori ma solo superfici chiare, cui tradizionalmente attribuiamo il colore bianco. Ad un esame più attento, sulla materia e non solo sulle fonti indirette, si possono riconoscere elementi che scardinano totalmente la percezione di una spazialità interna connotata da elementi geometrici bianchi. La presenza di intonaci colorati sul parapetto in muratura dello scalone destro, come visibile in Fig. 6 Fig. 5, potrebbe coincidere con il colore più scuro presente nella fotografia storica già descritta in precedenza. Si tratta di un intonaco, forse del tipo "Terranova", colorato in pasta, verde, con la particolare inclusione di detriti di vetro nell'impasto. In una fase successiva, deve essere poi stata stesa una tonachina color blu e, solo successivamente, un'altra color bianco. Solo alla fine è stata poi effettuata una tinteggiatura (sull'intonaco storico) volta a rendere il tutto uniforme e bianco, probabilmente durante il periodo della gestione NATO (Fig. 7).

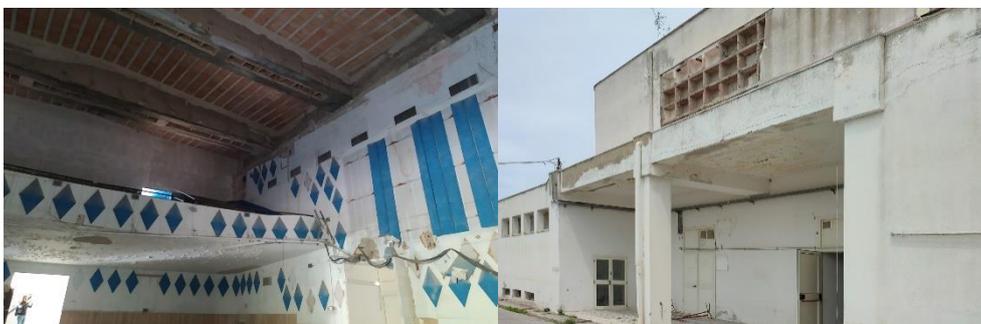
**Fig. 10 - Stato di degrado del Cinema Teatro**

a) La sala

b) Il prospetto Sud

Ora il controsoffitto non è più esistente e lascia a vista sia la copertura a doppia falda, rifatta in tempi recenti, sia le travi: queste ultime sono alleggerite da vuoti realizzati con casseri a perdere (Fig. 10a), i cui resti sono ancora presenti; sui lati esterni delle travi, sono presenti dei sottosquadri a distanza regolare, forse alloggiamenti di ulteriori travicelli utili a sostenere il controsoffitto della sala. Attualmente, la sala è l'ambiente che versa nelle condizioni peggiori, con la presenza di pannelli fonoassorbenti blu, di cui alcuni perduti, la sostituzione di tutti gli infissi con altri in PVC di pessima fattura, la realizzazione di rampe in cemento, colate direttamente sulla pavimentazione storica e senza alcuna protezione (chiaramente fuori norma), la tamponatura delle finestre (Fig. 10b, visibili anche in Fig. 3b) sui due lati della sala, visibile dall'esterno con pannellature in stato di degrado e corrispondente all'interno al sistema di griglie in alto.

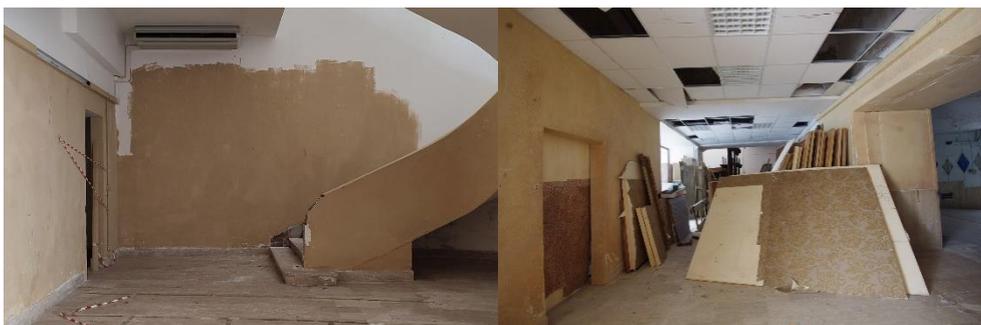
**Fig. 11 - Trasformazioni inopportune all'interno del foyer**

a) Il foyer ridipinto per le scene

b) Il resto del foyer

Una menzione va fatta in merito alla condizione degli ultimi anni. Il rilievo più recente ha evidenziato un'ulteriore forma di degrado, che si aggiunge a quelle già in netto peggioramento dovute all'abbandono della struttura, dovuta stavolta però alla tinteggiatura parziale del foyer con colori impropri, all'accatastamento di oggetti all'interno delle stanze e

ad altri rimaneggiamenti, sembra a causa dell'utilizzo del vestibolo come teatro di posa per alcune produzioni televisive (Fig. 11 e Fig.12).

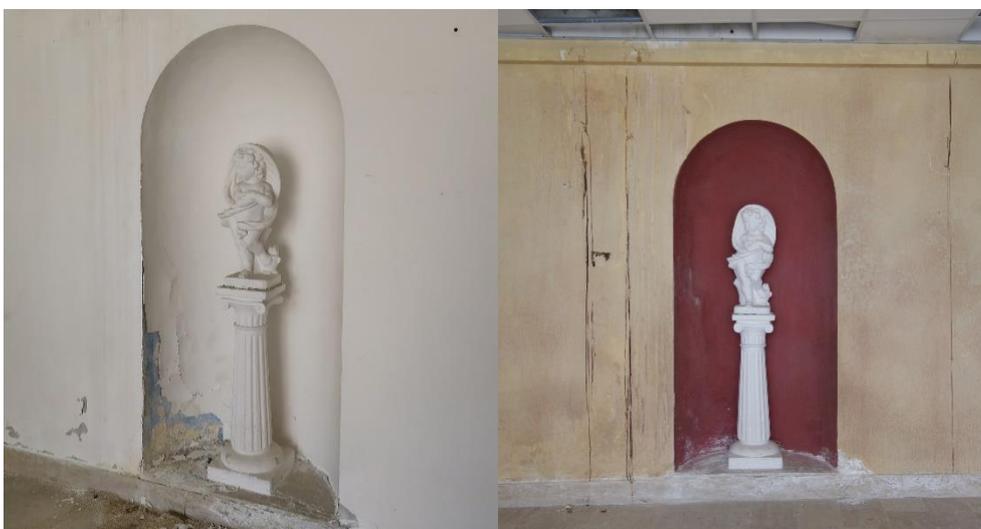
**Fig. 12 - Ritinteggiature e perdita di intonaci storici**

a) Nicchia nel foyer

b) La stessa nicchia, oggi

Prima di intervenire è necessario comprendere la natura di questi intonaci e se vi siano, sotto di essi, ancora frammenti di rivestimenti originari. Allo stesso tempo, tecniche di indagine come la termografia potrebbero aiutare a capire cosa sta accadendo alle murature al di sotto degli intonaci e se le cavillature (alcune con andamenti in cui si riconosce un pattern) sono relative a dissesti sottostanti.

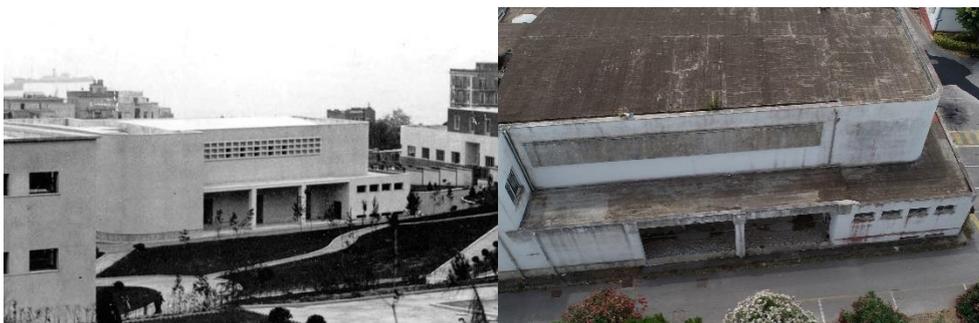
**Fig. 13 - Le trasformazioni delle logge, tra tamponamenti e rifacimenti delle strutture**

a) Loggia Nord

b) La stessa loggia, oggi

Ritornando alle manipolazioni strutturali, un confronto tra le immagini in Fig. 13, la prima degli anni ‘40 e la seconda del 2021, mostra, a chi guarda con attenzione, un dato significativo. Oltre alla loggia che presenta tre campate aperte (e per le quali si comprende facilmente che la prima campata da est è stata tamponata su entrambi i lati dell’edificio), si possono notare altri elementi di differenza: in primis, non vi è quella sporgenza delle travi oltre il pilastro e il nodo è quindi diverso; inoltre, è evidente l’aggiunta del piccolo battipiedi sulla stessa loggia, col raccordo inclinato verso il termine; ancora, è leggibile la pendenza del calpestio della loggia negli anni ‘40 (riscontrabile anche nei disegni di progetto di Silvestri), che ora è invece tutto alla stessa quota.

Questi elementi mettono in luce un’operazione di sostituzione (e dunque con la precedente demolizione) di entrambe le logge, con la maggiorazione delle travi longitudinali e trasversali e il rifacimento delle coperture, che non sono, come si evince dai danni all’intradosso, costituite da solai tipo REX, originari, ma da solai laterocementizi con travetti tradizionali. Inoltre, è stata uniformata la quota del calpestio esterno portandola a quella degli accessi sui lati ovest delle logge e definendo, quindi, un netto salto rispetto al calpestio interno relativo alle campate tamponate. Non è chiaro, invece, se siano stati sostituiti anche i pilastri, non avendo informazioni in merito.
