Indagini archeologiche presso il tempio forense di Cupra Marittima (AP)

Fabrizio Pesando*, Marco Giglio*, Marco Capurro**, Domenico Garzillo**, Chiara Mattei*

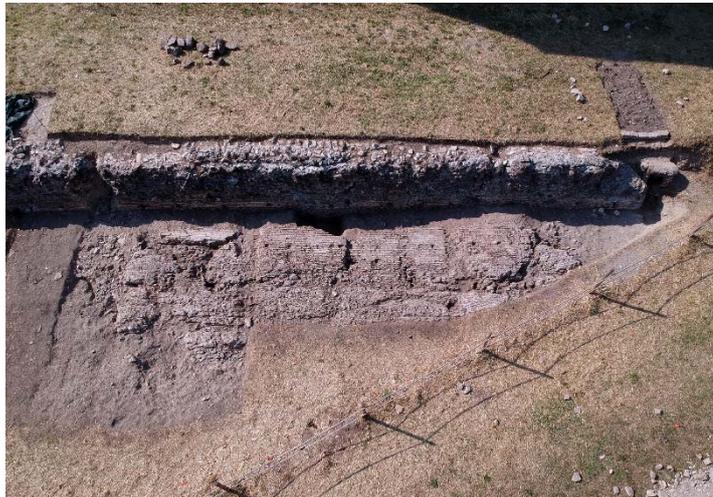
Fig. 1 - Il crollo del muro perimetrale settentrionale della cella, particolare del paramento interno della struttura muraria

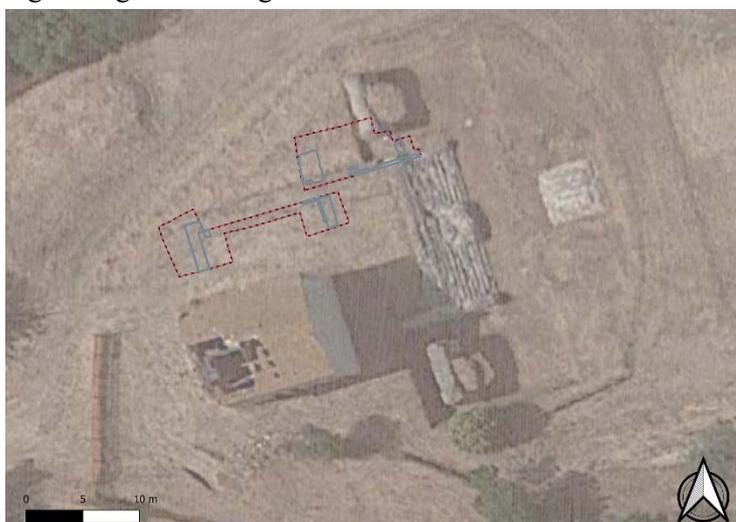
Fig. 2 - Posizionamento degli interventi di scavo del 2022 (in rosso) con indicazione delle strutture murarie individuate

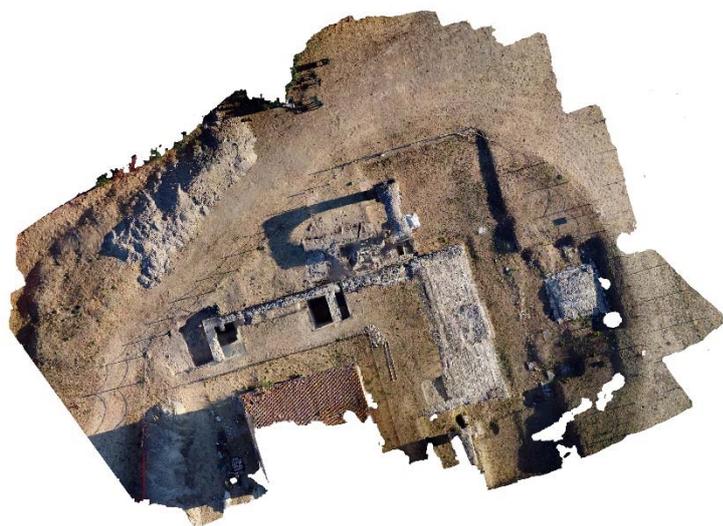
Fig. 3 - Fotopiano delle aree di scavo del 2022

Tra il mese di giugno e luglio 2022 è stata effettuata la prima campagna di scavo presso il tempio del foro di Cupra (Fig. 3); le indagini hanno interessato sia l'interno sia l'esterno del tempio, realizzando tre saggi, di cui due posizionati all'interno del podio del tempio (saggi 6 e 8) e uno all'esterno (saggio 7).⁴

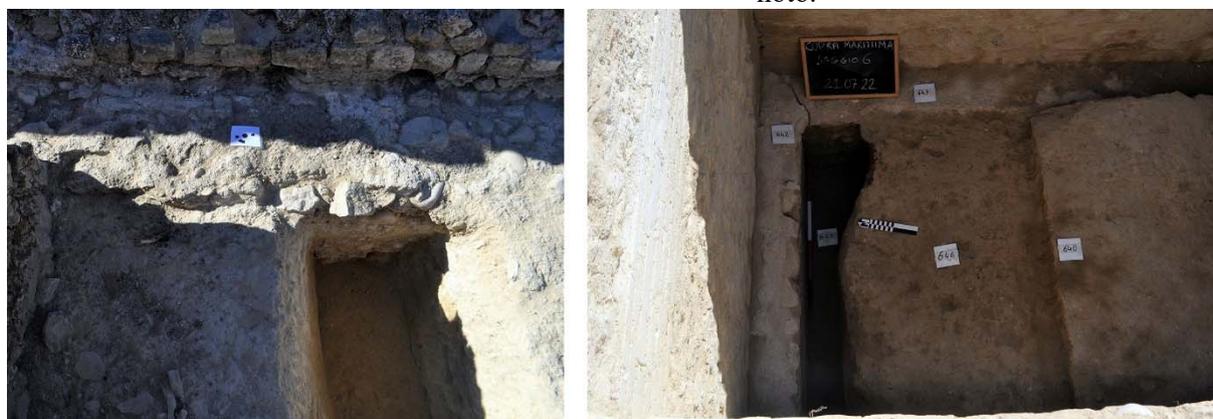
Fig. 4 - A sx : Strato naturale tagliato dalla fondazione del podio (all'esterno) su cui poggia la risega. A dx: Particolare delle fondazioni del podio (US642), con rispettivo cavo di fondazione ("largo"), e della cella (US643). In basso è visibile porzione dello strato naturale (US646) in cui è impostato il cavo, da Ovest

Una prima fase di frequentazione dell'area occidentale del foro⁵ è testimoniata dalla realizzazione, in uno strato naturale a matrice argillosa di colore giallo⁶, delle fondazioni del podio (Fig. 4) e della cella del tempio⁷. In un primo momento costruttivo viene realizzata la fondazione, più ampia sia all'interno che all'esterno rispetto all'elevato del podio⁸, e sormontata da una modanatura in blocchetti quadrati.⁹ Sulla modanatura viene realizzato l'elevato del podio, costituito da due alti cassoni (2,55 m) riempiti di terra in corrispondenza del podio e della cella. La fondazione del podio è costruita contro terra sul lato esterno, in cavo largo all'interno¹⁰. La struttura di delimitazione della cella, invece, poggia su una fondazione realizzata contro terra¹¹. Relativo alla prima fase costruttiva del tempio è il paramento esterno del podio, costituito da tre distinte tipologie edilizie, frutto di un'azione unitaria (Fig. 5): il primo in opera reticolata di 1,03 m di altezza; il secondo in opera laterizia, costituito da una piattabanda orizzontale alta 0,38 m; il terzo in opera reticolata di 0,77 m. Il paramento interno relativo alla prima fase¹², è conservato solo per tre ricorsi di *cubilia* in opera reticolata alla base della struttura, direttamente a contatto con la fondazione, conservatosi per un'altezza di ca. 35 cm. I primi due filari sono realizzati in opera reticolata non regolare, il terzo, quello inferiore a contatto con la fondazione, è costituito da blocchetti quadrangolari posti orizzontalmente. Altri tre filari, della stessa tecnica edilizia, sono visibili sulla parte sommitale e sono alti ca. 20 cm¹³ (Fig. 6).

⁸ All'esterno la fondazione misura ca. 1.10 m (saggio 7), all'interno, invece, ca. 0,30 m (saggio 6). Essa è costituita da elementi litici e ciottoli legati da malta di colore giallino all'esterno, grigio all'interno.

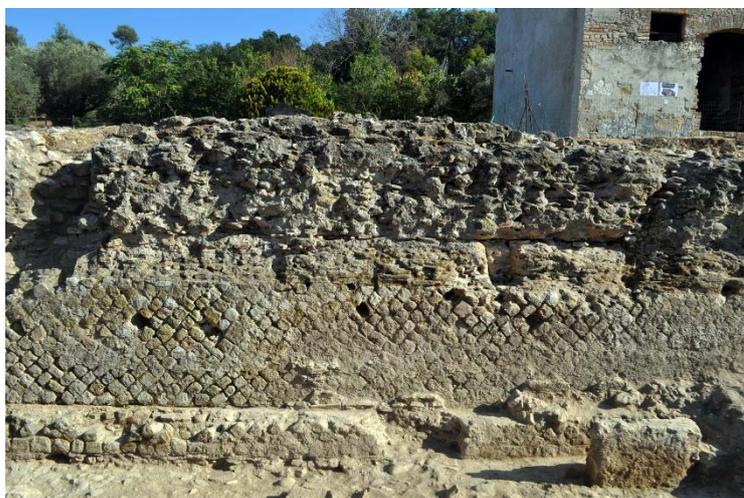
Fig. 5 - Particolare del paramento esterno del podio. In basso la risega sormontata dall'elevato del podio di cui si distinguono i tre momenti costruttivi

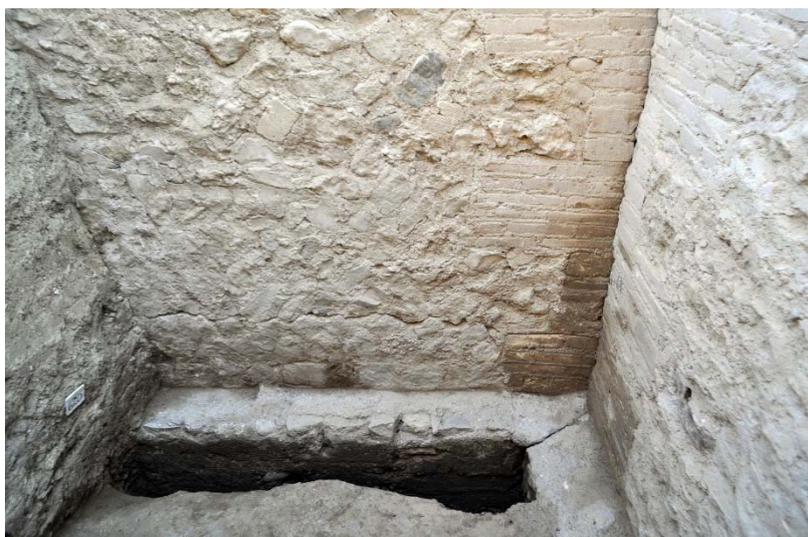
Fig. 6 - Particolare del paramento interno del podio. In basso la struttura presumibilmente appartenente alla prima fase di costruzione del tempio, da Sud

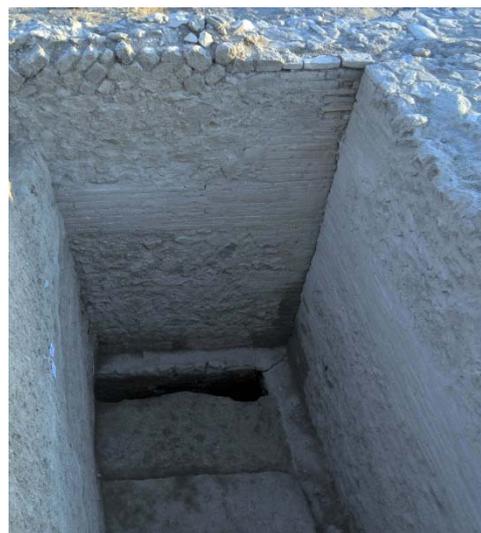
Fig. 7 - I paramenti interni del podio (in alto) e della cella (a destra) con le sarciure verticali che si ammorso nelle strutture precedenti. In alto, all'altezza della cresta, i filari in opera reticolata, da Sud

Ulteriori sarciture in laterizi sono realizzate lungo il paramento interno, nel punto di intersezione tra la cella e podio²⁶ (Fig. 7). Sul podio la sarcitura si interrompe sulla piattabanda orizzontale e ricomincia subito dopo; stessa cosa accade sul lato Est della cella. Il paramento Ovest della cella si distingue, in quanto la sarcitura verticale invade la piattabanda, precedente; in questo settore il legante dei laterizi di rifacimento si presenta liscio irregolarmente e con vistosi sbuffi. Nel punto di contatto tra le strutture della cella e del podio le sarciture non vengono ammorsate tramite i laterizi che le compongono, ma viene risparmiato uno spazio, largo ca. 5 cm, colmato in maniera disomogenea da malta. Traccia di una legatura tra le due strutture murarie è visibile, invece, nella parte sommitale del nucleo, elemento che permette di ipotizzare una rimozione del solo paramento murario, senza intaccare il nucleo originario. Infine, si colloca in questa fase il rifacimento integrale dell'angolo Nord-Ovest del podio, realizzato in opera laterizia, a differenza delle testate di prima fase del podio, in opera vittata²⁷ (Fig. 9). Questo ultimo intervento si differenzia dai precedenti perché, invece di un intervento localizzato nel solo paramento murario, l'angolo Nord-Ovest del podio è ricostruito in maniera integrale.

²⁶ Le sarciture individuate nel saggio 6 presentano un andamento verticale e sono realizzate alternando parti preesistenti in opera incerta ai nuovi filari in opera laterizia.

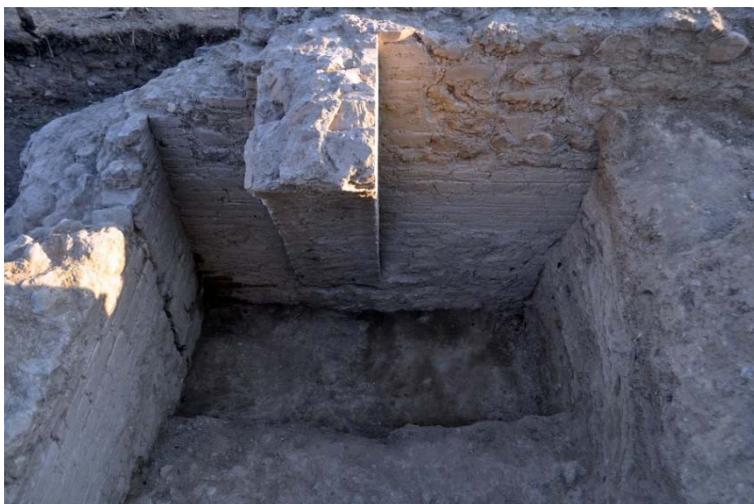
Fig. 8 - Porzione interna dell'angolo Nord-Ovest del podio con l'arco

operazione seguì una rimozione dell'originario paramento murario ed una sua ricostruzione,²² che fu organizzata, come avvenuto per la fase precedente, in tre momenti costruttivi: la fascia superiore in opera incerta che misura 1m, una piattabanda orizzontale in laterizi alta ca. 40 cm ed una ripresa dell'opera incerta nella porzione inferiore alta 1,05 m.²³ Situazione analoga è presente sui paramenti della struttura di delimitazione della cella. Qui allo stesso modo due fasce in opera incerta sono intervallate nella parte mediana da una piattabanda orizzontale in laterizi. L'opera incerta è costituita da elementi litici di forma irregolare e ciottoli legati da malta di colore grigio/bianco. Inoltre presunti resti della prima fase costruttiva del tempio sono riconosciuti in alcuni *cubilia* presenti sulla parte sommitale del paramento Est della cella²⁴ (Fig. 7). Si interviene anche in corrispondenza dell'angolo Nord-Ovest del podio. All'interno, infatti, viene costruito un arco in opera laterizia, alto ca. 1,80 m, che si ammorso nel retrostante paramento interno della struttura di delimitazione del podio.²⁵ Esso è realizzato adoperando una centina lignea e si va ad ammorso a due sarciure verticali realizzate in laterizi nella struttura del podio (Fig. 8).

²⁵ Al momento esso costituisce verosimilmente l'unico resto di un sistema di archi in fondazione, realizzati a rinforzo del muro di fondo della cella e del sostegno della banchina che doveva ospitare la statua di culto e gli ex-voto (Saggio 8). Tale opera, che comprende più archi affogati nel terreno per fini strutturali, prende il nome tecnico di "fondazione a pozzi e barulle".

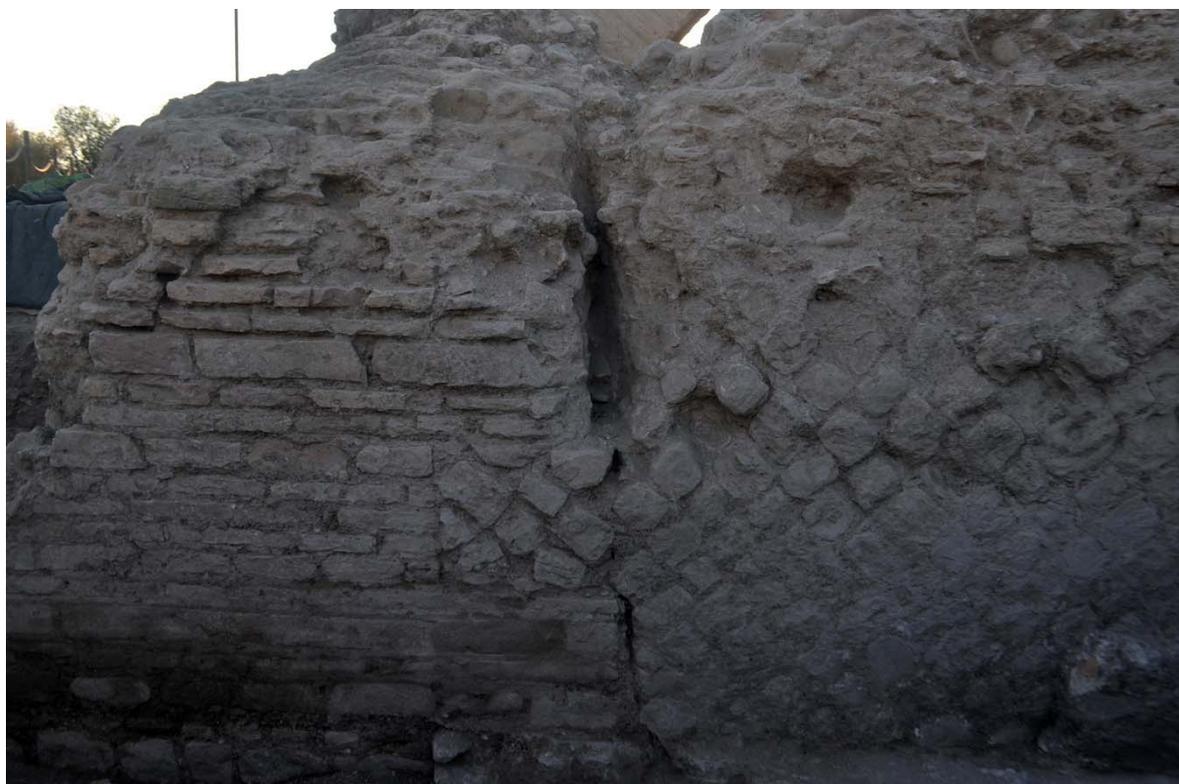
Fig. 9 - Particolare del lato occidentale dell'angolo Nord-Ovest del podio

²⁷ Sui lati occidentale e settentrionale dell'angolo del podio, nel saggio 8, si registra la presenza di ammorsature in opera reticolata, dalla fattura grossolana rispetto al reticolato di prima fase a cui si raccordano.

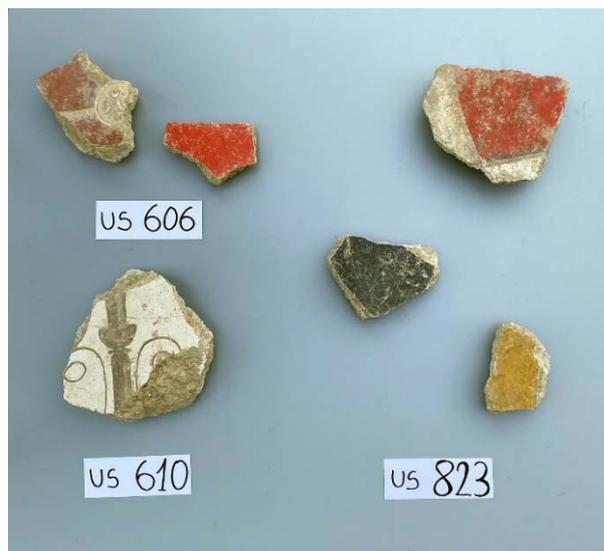
Fig. 10 - Alcuni frammenti di intonaci di I fase in III stile pompeiano, provenienti dai saggi 6 e 8

da una cospicua presenza di frammenti di intonaco parietale in III stile pompeiano, verosimilmente pertinenti alla decorazione della prima fase della cella del tempio²⁹ (Fig. 10); presso l'angolo nord-occidentale, insieme agli intonaci dipinti furono scaricate anche parti di semicolonne laterizie rivestite di stucco, forse pertinenti alla decorazione architettonica del muro di fondo della cella, ove si trovava la banchina di sostegno della/delle statue di culto e degli ex-voto.

²⁹ Tra i frammenti si annoverano grandi quantità di frammenti monocromi di colore rosso scuro, viola-prugna, rosso cinabro, giallo ocre, nero, nonché frammenti con motivi decorativi quali ghirlande, medaglioni, elementi geometrici e vegetali, candelabri e semplici linee che potevano essere funzionali alla strutturazione in pannelli delle pareti. Per un cfr. preliminare vd. MANCA 2005, 2012. I frammenti sono stati individuati nei due saggi all'interno del podio del tempio (saggi 6 e 8). Lo scarico di intonaci è in corso di studio da parte di Maria Grazia Moliterno.

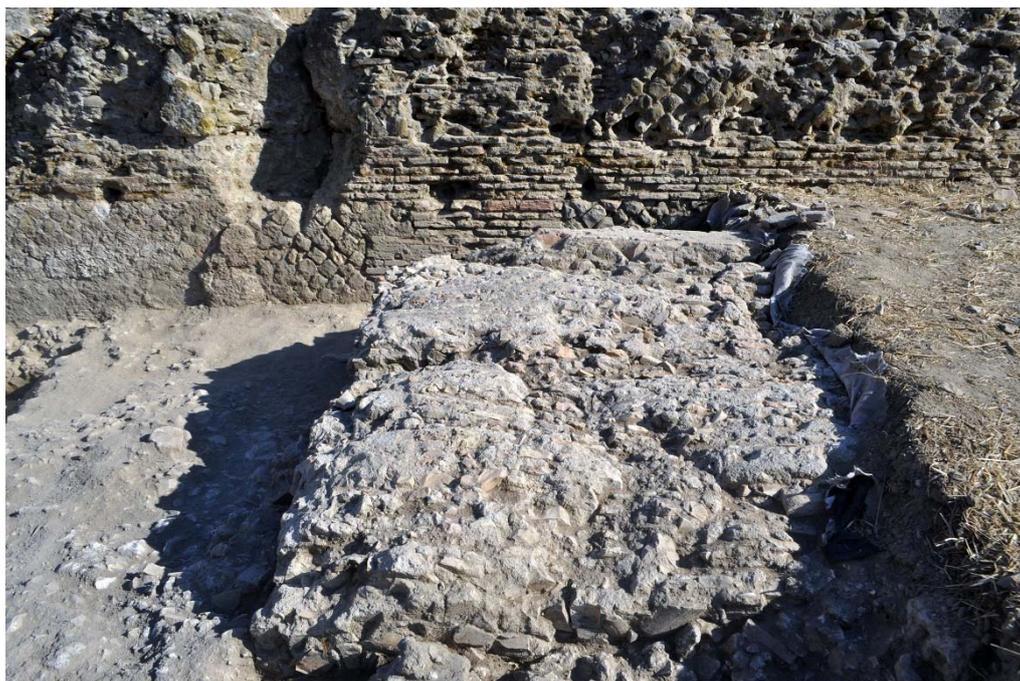
Fig. 11 - Crollo dell'elevato settentrionale della cella in opera laterizia, angolo Nord-orientale

In seguito a questo avvenimento, l'elevato di seconda fase del lato settentrionale della cella del tempio, realizzato in opera laterizia, crolla presumibilmente per cause naturali³⁰ (Figg. 1-11).

³⁰ Il crollo è rappresentato da una porzione di elevato composto da nucleo e paramento. Elemento già portato in luce durante la campagna di pulizia del 2021.

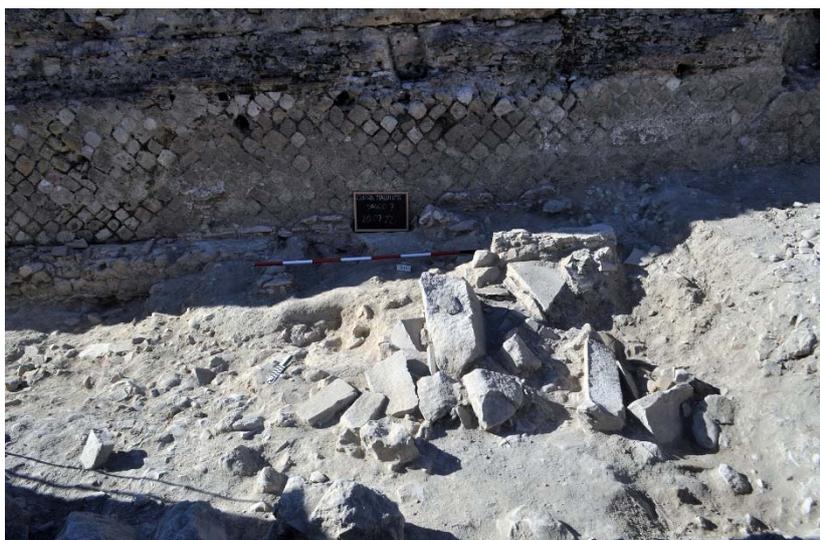
Fig. 12 - Deposito di scarico pertinente alla fase di lavorazione e riutilizzo di materiale architettonico del tempio

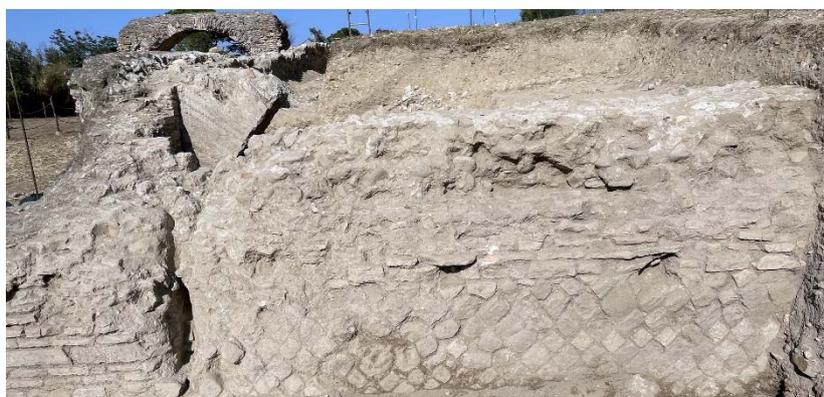
Fig. 13 - Paramento esterno della struttura muraria occidentale del podio, con i tre momenti costruttivi, crepa sulla sinistra e arco alle spalle

registra il crollo del paramento esterno della struttura muraria occidentale del podio.³⁷ Un primo strato di crollo era costituito prevalentemente da laterizi, compatibili con quelli osservabili nella piattabanda mediana del paramento esterno della struttura occidentale (Fig. 13). Ancora, ad una quota superiore, è stato riconosciuto uno strato di crollo costituito principalmente da laterizi, ciottoli e piccoli elementi litici.³⁸

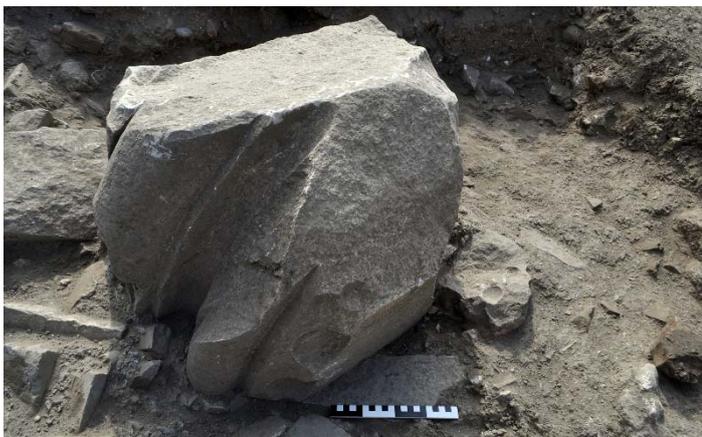
Fig. 14 - Frammento della base di colonna di tipo attico rinvenuta nel grande scarico

³⁴ Sono visibili dal fondo, il plinto, seguito dal toro, scozia inserita tra listelli, secondo toro sormontato da incavi semicircolari che scandiscono il piano di appoggio del fusto (Saggio 7).
