Nuove ricerche nel settore termale e del cd. vigneto della villa imperiale del *Pausilypon* di Napoli

Citation: Giglio, M., Bosco, A., Valentini, R., Mattei, C., Di Tano, I., Cuomo, M., Baiano, F. (2022). Nuove ricerche nel settore termale e del cd. vigneto della villa imperiale del Pausilypon di Napoli. *Archeologie Tra Oriente E Occidente*, 1, 23-41. <https://doi.org/10.6093/archeologie/9870>

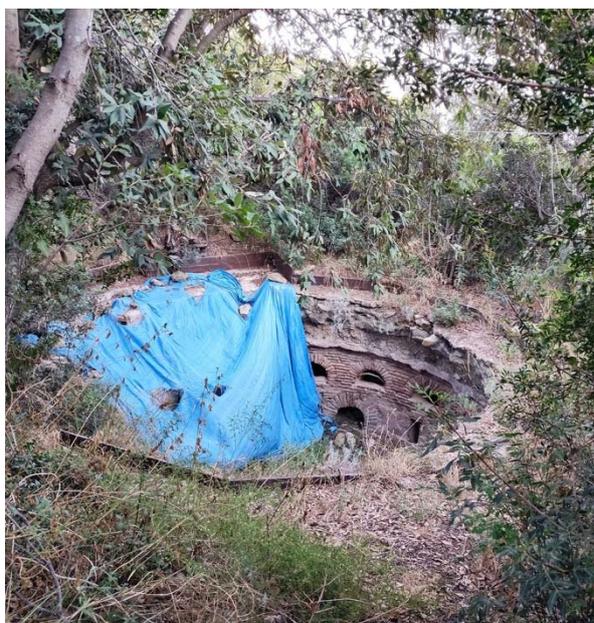
Fig. 1 - L'area del cd. *calidarium* prima dell'inizio degli interventi di indagine

Le attività sul campo di quest'anno si sono, in particolare, concentrate in due distinti settori della villa,¹ già indagati in maniera non sistematica agli inizi del Novecento dal Günther e da lui identificati con il settore delle terme superiori e del cd. vigneto. La prima area fu parzialmente scavata dal Günther, che rimosse ingenti porzioni della sequenza stratigrafica di uno degli ambienti termali, lasciandola esposta per lungo tempo, fino al suo progressivo reinterro e abbandono alla vegetazione infestante (Fig. 1). In anni più recenti fu qui realizzato un intervento di recupero

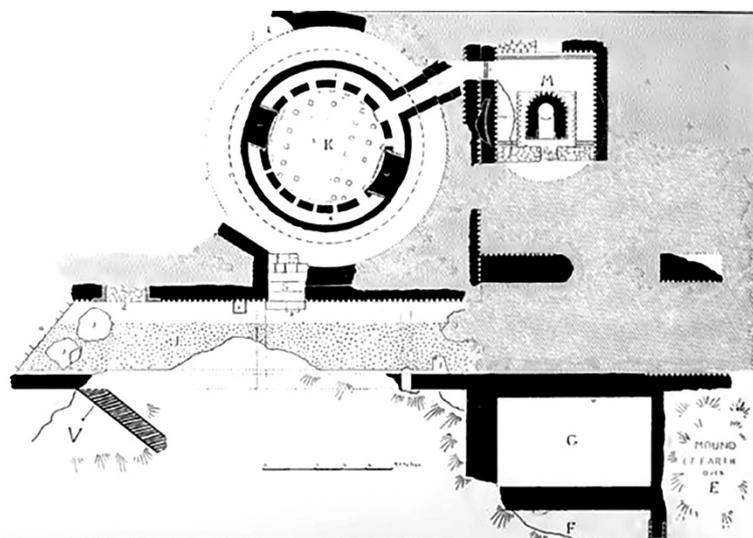
Fig. 2 - Planimetria del Günther delle Terme Superiori, di cui l'ambiente circolare preso in esame corrisponde alla lettera K

Il saggio 1 è stato impiantato nell'area in cui era stato messo in luce l'ambiente circolare identificato da Günther (K nella sua planimetria⁴- Fig. 2) come *calidarium*.

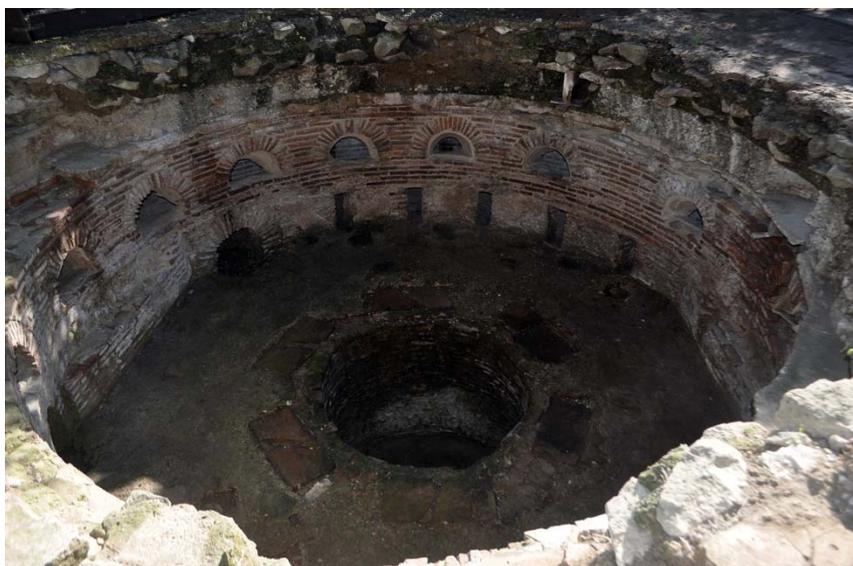
Fig. 3 - Visione da Ovest del sistema di riscaldamento di terza fase, in cui sono visibili il muro in opera laterizia con relativo sistema di doppio livello di archetti e feritoie rettangolari in basso a livello del piano pavimentale dell'ipocausto. Al centro il pozzo. In alto verso Est gli strati di obliterazione dell'ambiente riscaldato durante la quarta fase

Ad un terzo momento si può riferire un nuovo intervento edilizio, volto sia a migliorare il sistema di circolazione del calore, sia a creare una gradinata anulare (Fig. 3). Viene infatti addossato alla struttura muraria di seconda fase un nuovo muro in opera laterizia, che ingloba al suo interno un corridoio anulare, in connessione con il *praefurnium* di seconda fase. Il paramento interno della nuova struttura presenta un sistema di comunicazione con il corridoio anulare, costituito da un doppio livello di

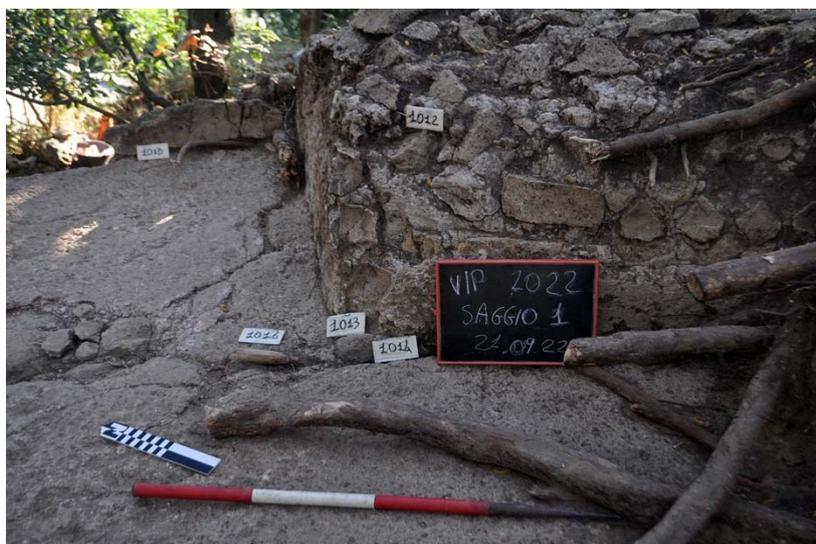
Fig. 4 - Foto di dettaglio della nicchia posta a Nord del saggio. Si tratta di una nicchia quadrangolare in opera reticolata con stipite in opera vittata, e sui paramenti Ovest e Sud è visibile lo strato di rivestimento in cocciopesto

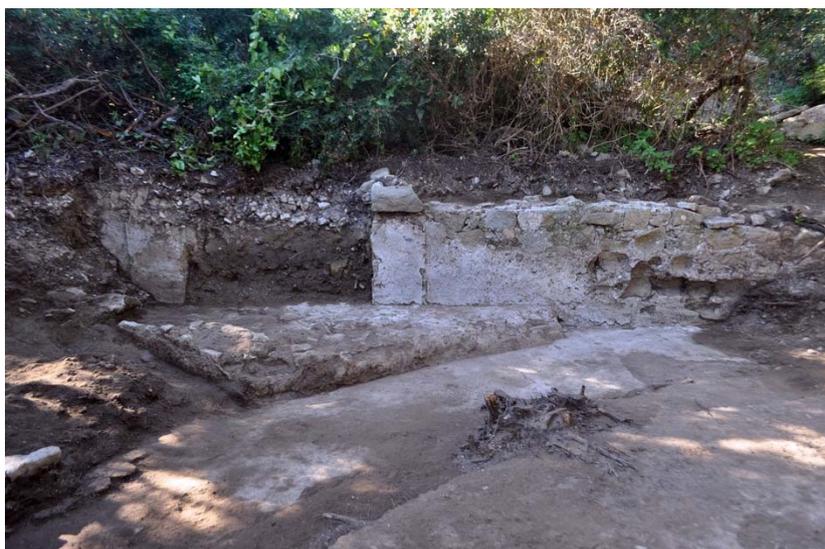
Fig. 5 - Ingresso a Sud di ultima fase comunicante con la zona occidentale non scavata, di cui è visibile in foto il deposito archeologico. La porta è delimitata da due stipiti e l'intera struttura è rivestita da uno strato di intonaco a base di calce. In basso il muro di delimitazione circolare dell'ambiente, rasato a livello del piano pavimentale

Ad un'ultima fase di vita dell'ambiente si deve una nuova trasformazione del settore orientale; qui viene rasato il muro di delimitazione circolare dell'ambiente e quello rettilineo della nicchia e costruito un nuovo muro perimetrale rettilineo, realizzato in conci rozzamente squadrati in tufo. Sul lato meridionale è ben visibile una porta che permetteva la comunicazione con il settore posto sul lato occidentale, non scavato; la porta è delimitata da sottili stipiti e l'intera struttura è rivestita con un intonaco a base di calce (Fig. 5). Questo intervento sembra essere

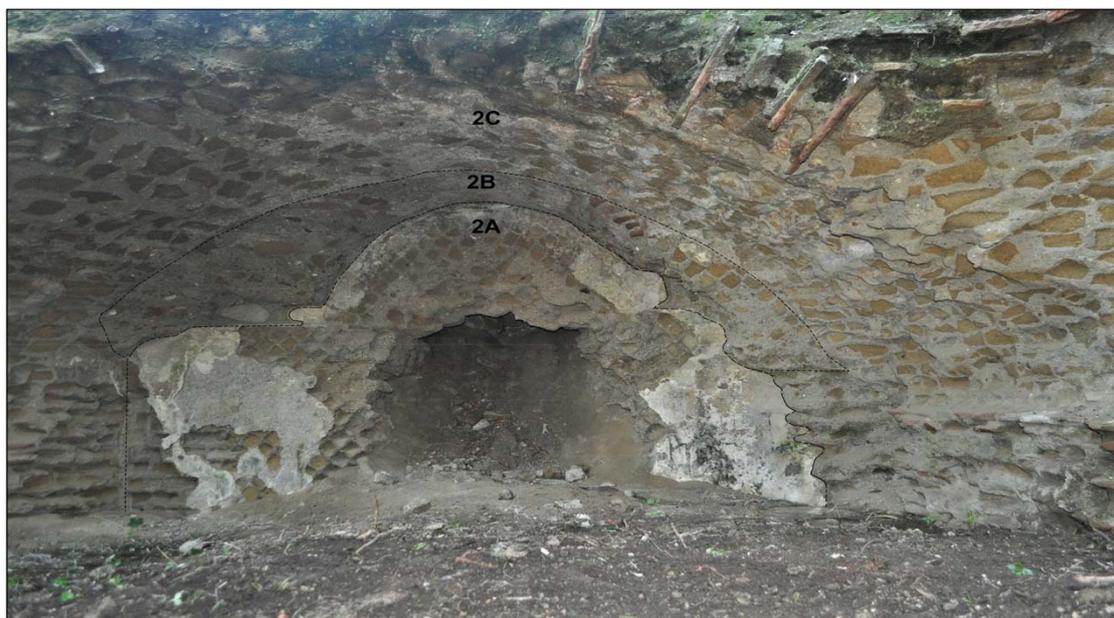
Fig. 6 - Prospetto delle strutture murarie del settore inferiore visto da Est: sono visibili la struttura in reticolato di prima fase (2 A), l'arco di seconda fase (2 B) in opera vittata e la struttura muraria in opera mista di terza fase (2 C)

Alla prima fase di frequentazione dell'area appartiene una struttura muraria in opera reticolata con angoli in opera vittata (2A, Fig. 6) con andamento Nord-Sud, situata nel settore inferiore, che si estende per 3,22 m e che conserva un rivestimento parietale di colore bianco. Si tratta di una struttura

ampiezza) realizzata in opera mista con specchiature in reticolato (2B, Fig. 6); dell'arco si conserva il paramento esterno in opera laterizia (con tegole, laterizi, frammenti ceramici e blocchetti squadrati) e la volta realizzata su centina lignea. Ad un secondo momento costruttivo si associa una muratura in opera mista⁸ (2C, Fig. 6) caratterizzata da pilastri in filari alternati (1:1) di opera laterizia ed opera vittata, che sorregge un'ampia volta in cementizio con elementi di tufo di medie dimensioni. Tale struttura si appoggia al precedente arco, andando a sottofondarlo. Al di sopra della volta si distinguono due strutture murarie di delimitazione di uno spazio quadrangolare, realizzate in opera vittata, individuate sui lati Nord-Ovest e Sud-Est, essi sono connessi ad una pavimentazione in cocchiopesto (Fig. 7 indicato il complesso 2I), elementi questi che consentono di confermare l'ipotesi sviluppata da Günther⁹ in merito all'organizzazione dell'area attraverso la costruzione di grandi arcate con vani superiori.¹⁰ In funzione di tale ipotesi, che prevede un sistema a terrazze¹¹ finalizzate allo sfruttamento dell'area caratterizzata da una forte pendenza del suolo, è possibile interpretare anche due tratti murari situati nell'area orientale (2D-2E, Fig. 7). Inoltre, le grandi dimensioni¹² e l'allineamento in direzione Est-Ovest in asse con i pilastri della volta consentono di ipotizzare una funzione di tali tratti murari come ulteriori pilastri, parte di un sistema unitario di terrazzamenti e passaggi coperti.

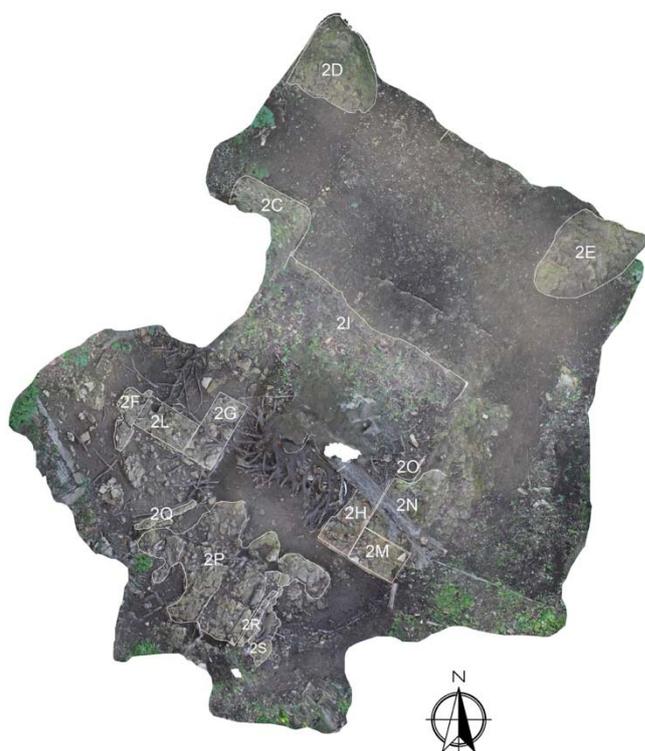
Fig. 7 - Visione zenitale dell'area di scavo in cui è visibile il settore superiore (ad Est) ed il settore inferiore (ad Ovest)

attuale delle indagini appartiene un nucleo in crollo di grandi dimensioni (4,20 m di h massima \times 70 cm di spessore visibile; 2P, Fig. 7) in porzioni irregolari di cementizio e pezzame di tufo, preceduto, ad Est ed Ovest, da tre porzioni di pavimentazione in cocchiopesto il cui orientamento ne rende complessa la ricostruzione: la porzione occidentale (2Q, Fig. 7) presenta la superficie verso il lato occidentale, mentre quelle orientali (2R-2S, Fig. 7) presentano le superfici in modo speculare. Ai fini di una corretta interpretazione delle modalità di avvenimento del crollo è necessario ipotizzare che il nucleo in questione sia pertinente

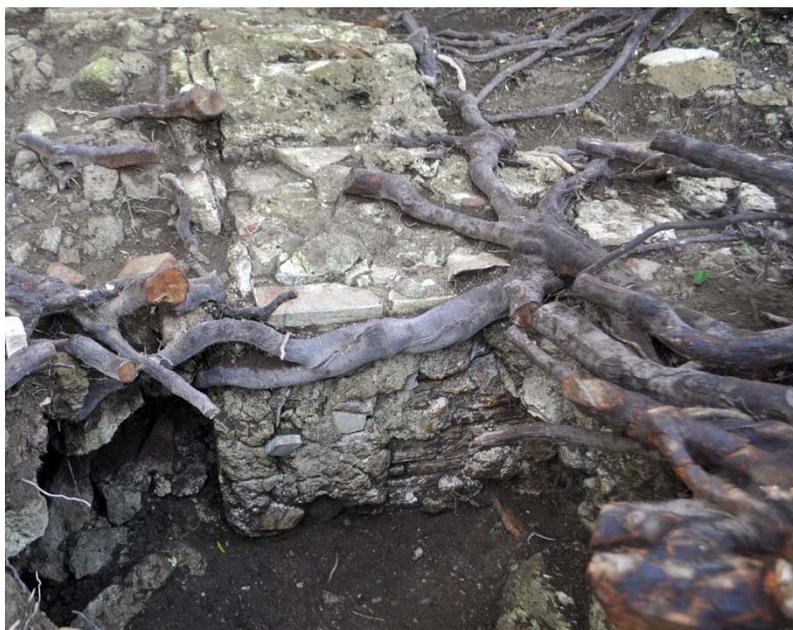
Fig. 8 - Paramento del muro (2G) in opera laterizia su cui è visibile la preparazione del rivestimento parietale in marmo composta da cocchiopesto ed inserti di marmo di vario colore (bianco, grigio, pavonazzetto). Alle spalle il muro di oblitterazione del corridoio occidentale (2L)

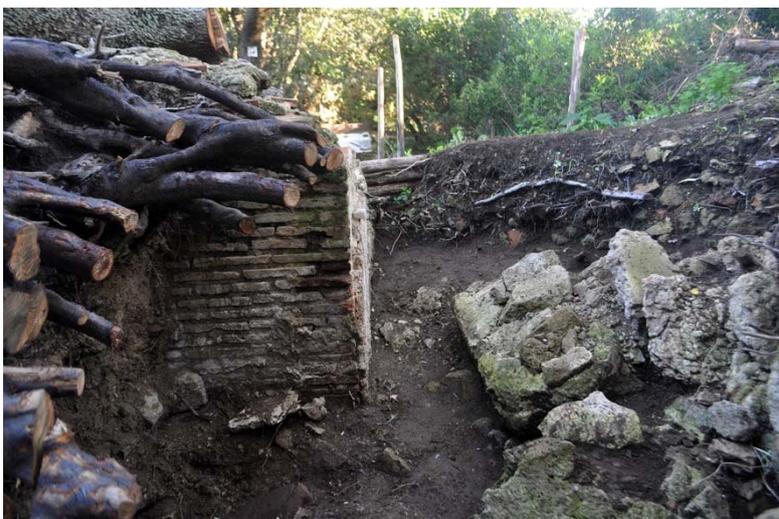
Fig. 9 - Sulla sinistra l'elevato del muro (2H) con i resti della preparazione in cocchiopesto, visibile è il perno in marmo bianco delle lastre di rivestimento parietale in marmo. Sulla destra, parte orientale del nucleo in crollo (2P)

associare con la prima fase costruttiva dell'arco.¹⁵ Si otterrebbe in questo modo un arco nel settore inferiore, sormontato da un affaccio ad arcate, accessibile attraverso una serie di aperture pertinenti ad un ambiente absidato.¹⁶ La seconda fase vede l'obliterazione del "corridoio" occidentale (2L, Fig. 7) e l'elevazione di una parete ad Est del tratto murario orientale (2M, Fig. 7), addossato a quest'ultimo. In questa fase tutti i paramenti sono coperti da un rivestimento in lastre di marmo, di cui si conserva la preparazione in cocciopesto (Fig. 8) con inserti di marmo (di colore bianco, rosso e pesca) utilizzati come riferimento per il motivo decorativo del suddetto rivestimento; la presenza del rivestimento marmoreo è, inoltre, confermata da un tassello di marmo bianco in corrispondenza del muro orientale, utilizzato come perno per le lastre dello stesso (Fig. 9).

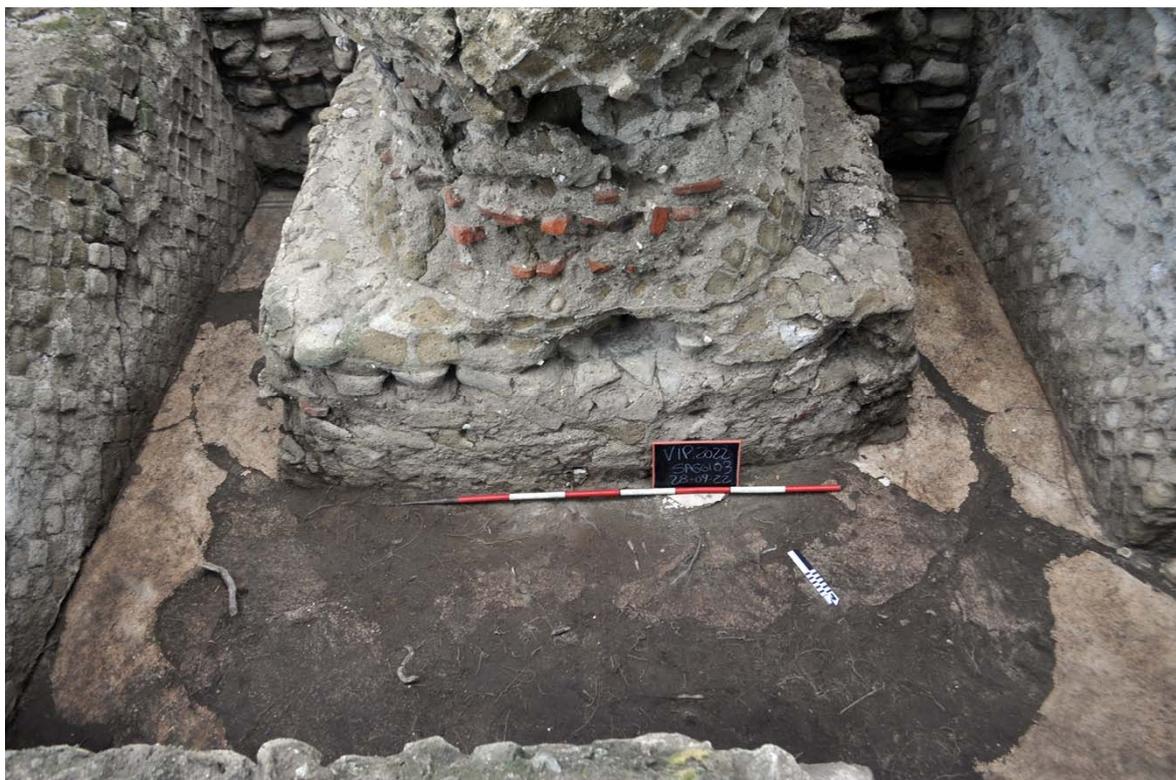
Fig. 10 - Ambiente mosaicato, da Nord

Pochi sono gli elementi riconducibili alla prima fase edilizia. Precedente all'ambiente di servizio delle terme è un rivestimento pavimentale in mosaico, costituito da tessere bianche di piccole dimensioni (0,5cm) e bordato da una doppia cornice di tessere nere, di dimensione leggermente più grandi delle precedenti, ma comunque inferiori al centimetro (Figg. 10-11). L'assenza della cornice in tessere nere ad Est, permette di affermare con certezza che il tappeto musivo si estendeva ben oltre i limiti dell'ambiente realizzato nella fase seguente. La parte a vista del mosaico si presenta in cattivo stato di conservazione e si estende, seppur non in maniera uniforme per via delle lacune, per ca. 4,20 m in senso Est-Ovest e ca. 3,30m in senso Nord-Sud. La tipologia della pavimentazione, l'ottima fattura della messa in opera e la dimensione delle tessere lasciano supporre che si trattasse di un ambiente residenziale, affacciato sul golfo, databile, su base stilistica, ad un periodo compreso tra l'epoca tardo-repubblicana e quella proto-augustea. Quest'area era delimitata a Ovest da un muro in opera reticolata orientato in direzione Nord-Sud, spesso ca. 1m e recante su entrambi i paramenti le tracce di un intonaco di colore bianco, il cui pessimo stato di conservazione non consente alcuna ricostruzione dell'eventuale apparato decorativo. Sul lato meridionale, inoltre, sembra collocarsi una soglia, cavalcata dalle strutture successive; l'ambiente, pertanto, non era isolato e faceva parte di un complesso che si sviluppava sia a Sud sia a Ovest.

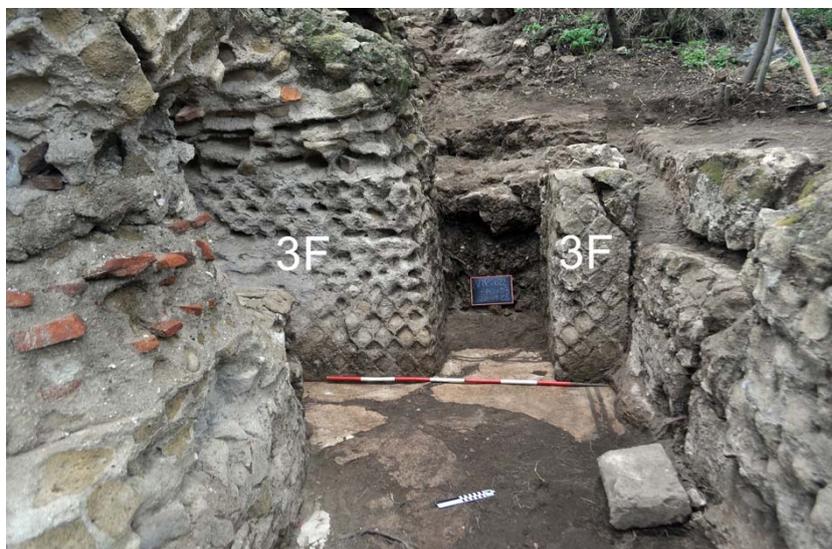
Fig. 11 - Paramento interno, in opera reticolata, del muro di delimitazione Ovest dell'attuale ambiente, da Est

Ad una fase successiva si deve la realizzazione delle strutture di delimitazione a Est e a Ovest dell'attuale ambiente, in opera reticolata. Il muro Ovest (3F, Fig. 11, 12 e 13) a differenza di quello Est, si appoggia al muro di prima fase; le due strutture erano la base di appoggio per una copertura a volta.²¹ Le nuove strutture di delimitazione, che riducono l'ampiezza dell'originario ambiente, sono realizzate direttamente al di sopra del mosaico, senza tagliarlo. Il nuovo spazio così delimitato

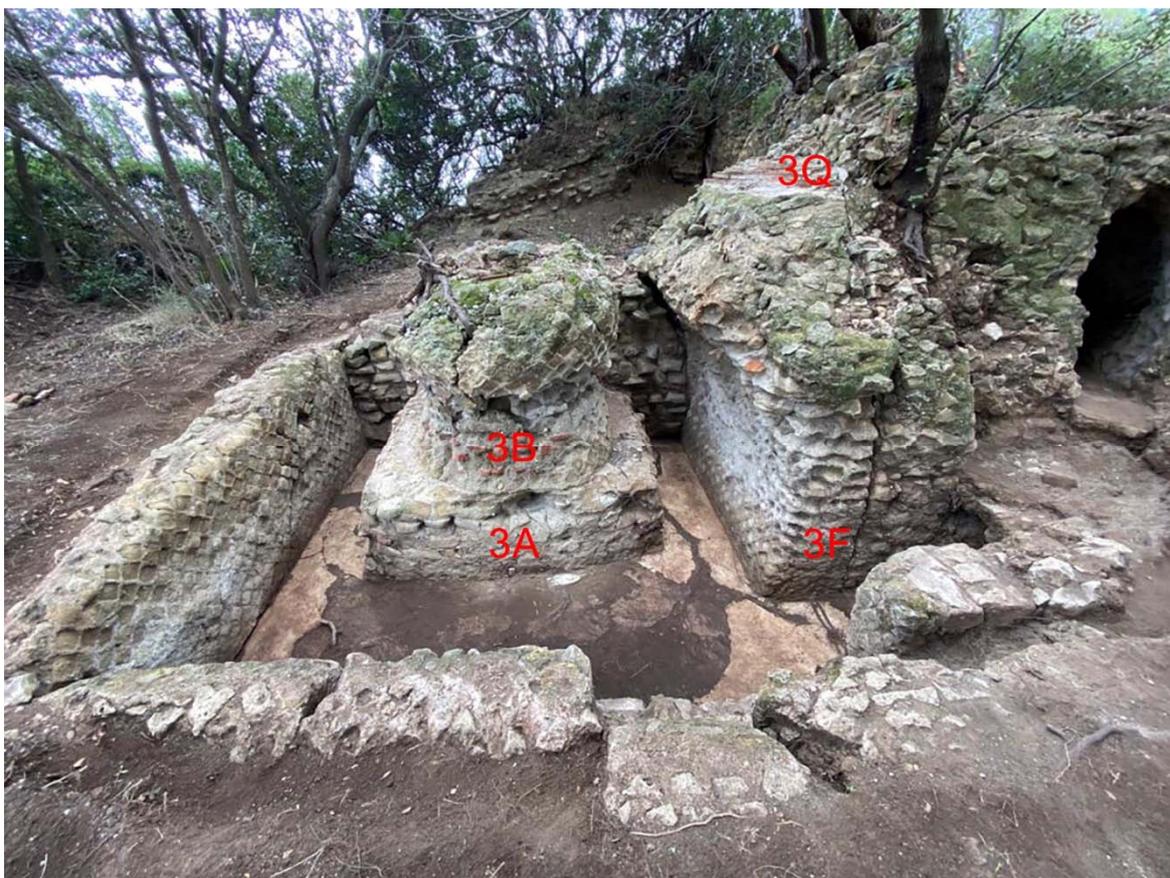
Fig. 12 - Foto generale del Saggio 3, da Nord. Si evidenziano, in particolare, il basamento quadrangolare in opera reticolata rivestito da malta (3A); la struttura a ferro di cavallo (3B); il muro Ovest che si appoggia al muro di I fase (3F) e l'ambiente superiore in opera testacea con andamento curvilineo (3Q)

La fornace era probabilmente in connessione con un ambiente superiore, di cui si conserva un muro di delimitazione, con andamento curvilineo, in opera testacea, già individuato dal Günther (3Q, Fig. 12).²²

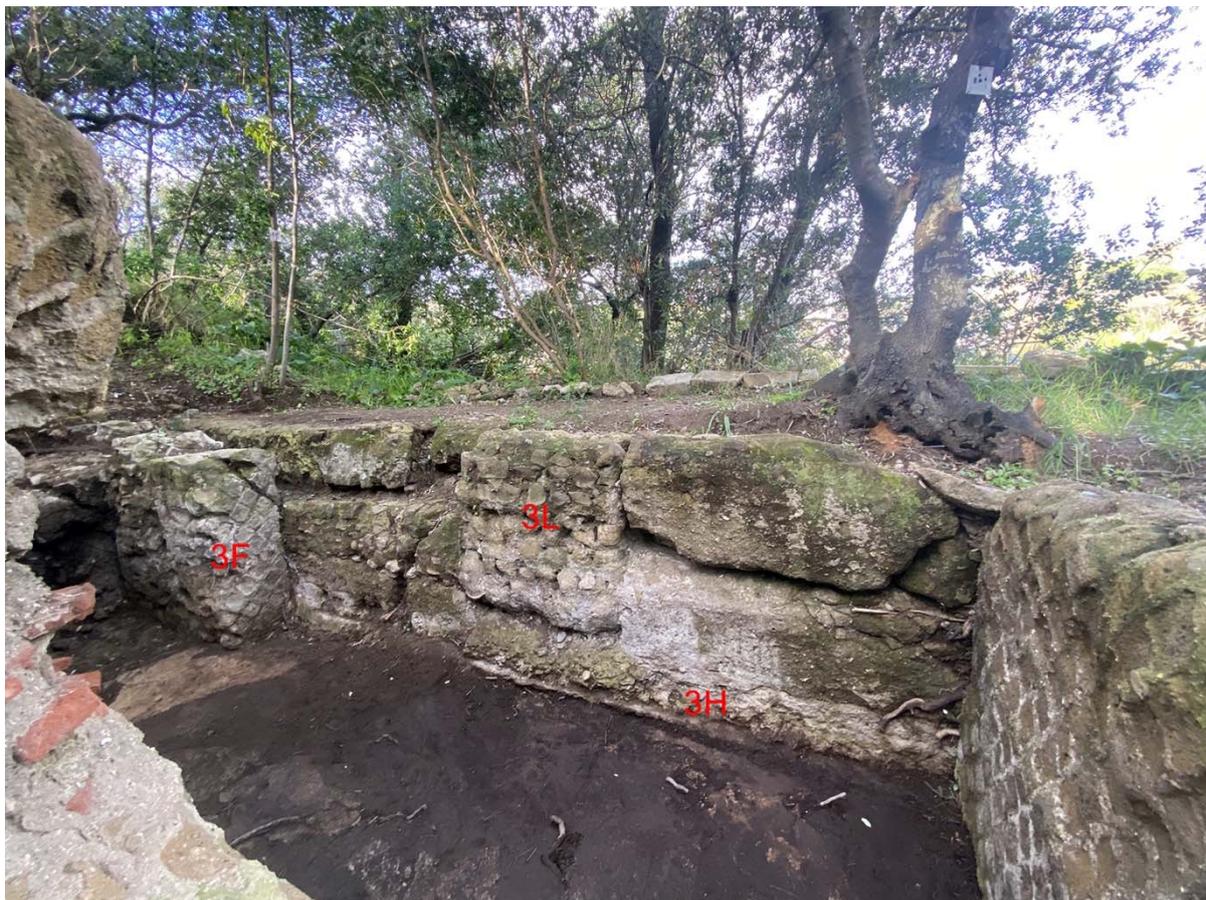
Fig. 13 - Paramenti interni del muro perimetrale Ovest con i tre momenti costruttivi, da Sud-Est. Si evidenziano, in particolare, parte del muro Ovest prima citato (3F); la fondazione del muro realizzato in cassaforma lignea (3H) e la tamponatura della porta con il rimpiego di *cubilia* (3L)

Il muro perimetrale Nord (Fig. 13) portato in luce per ca. 5,90m di lunghezza²³ e conservato per ca. 1,30m in altezza, è stato realizzato in differenti momenti, che al momento risultano di difficile associazione con le fasi descritte sino ad ora; è possibile, infatti, riconoscerci almeno tre fasi edilizie, durante le quali viene a modificarsi anche il piano di calpestio.

Un primo intervento prevede la realizzazione della fondazione del muro realizzato in cassaforma lignea, che indica un rialzamento del piano di calpestio di ca. 22cm rispetto al mosaico di prima fase (3H). In fase con la fondazione vi è una porta, tamponata posteriormente reimpiegando alcuni *cubilia*, realizzando un ulteriore innalzamento del piano di calpestio.²⁴ Sono riferibili a questa fase, o ad un restauro successivo, il posizionamento di porzioni di muro in cementizio ai lati Est e Ovest della tamponatura, realizzate reimpiegando strutture in crollo (3L, Fig. 13)

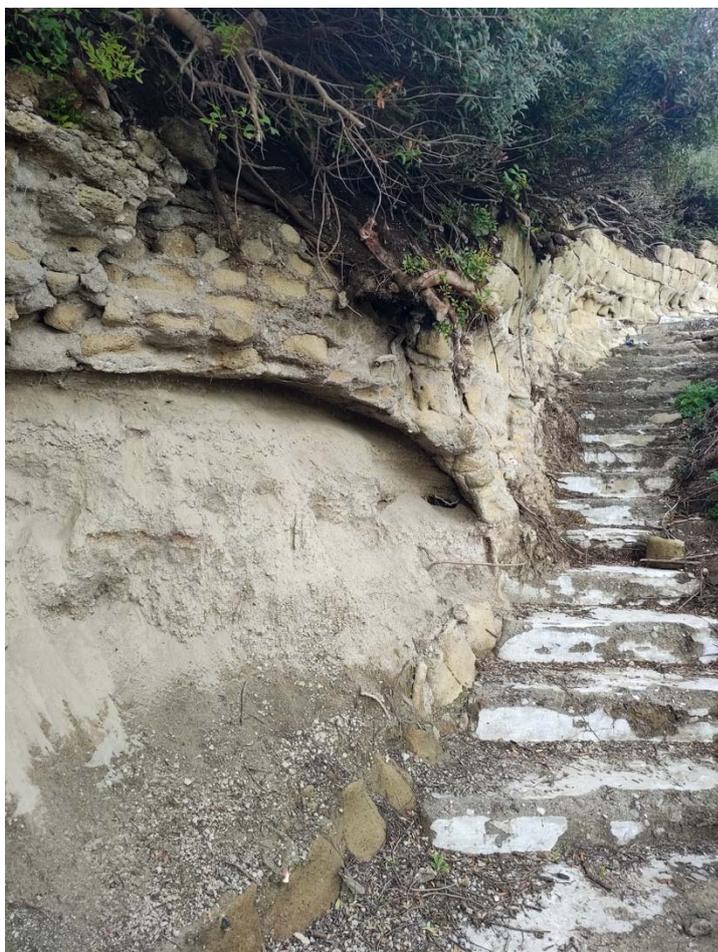
Fig. 14 - Volta in cementizio sovrapposta ai depositi eruttivi, tagliata dalla scalinata di epoca moderna

Probabilmente di poco antecedente gli interventi bellici, fu realizzata una scalinata (Fig. 14), nell'ambito delle sistemazioni dell'area ad opera del Senatore Paratore, composta da un totale di 52 gradini in cemento decorato superficialmente con una bocciardatura, intervallati da tre piattaforme (due rettangolari ed una triangolare più grande delle altre).

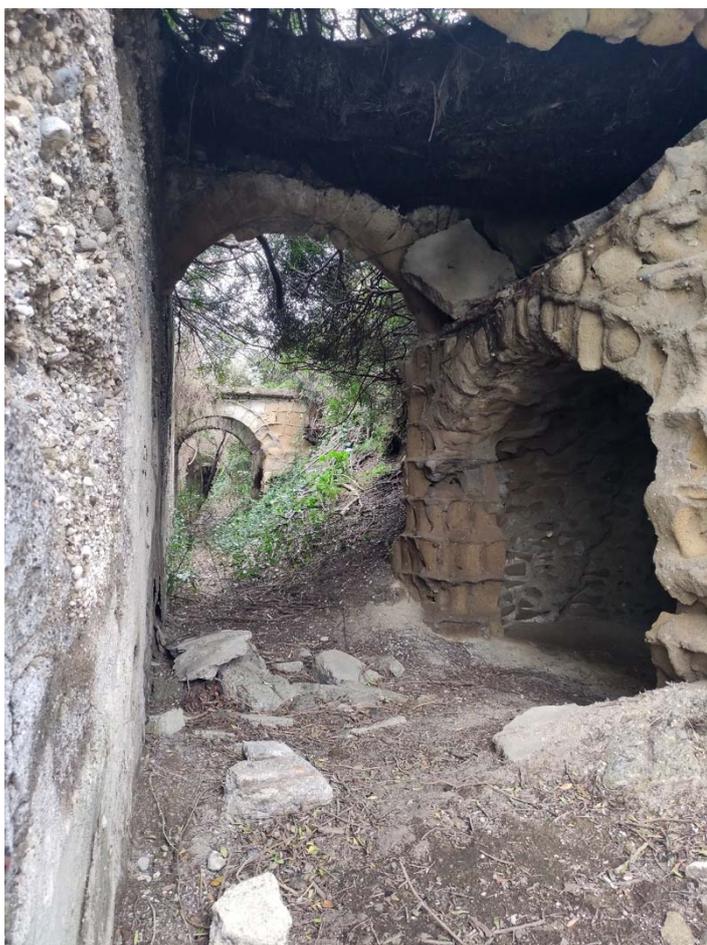
Fig. 15 - Corridoio d'accesso agli ambienti voltati delimitato da un muro in cemento appartenente al periodo bellico

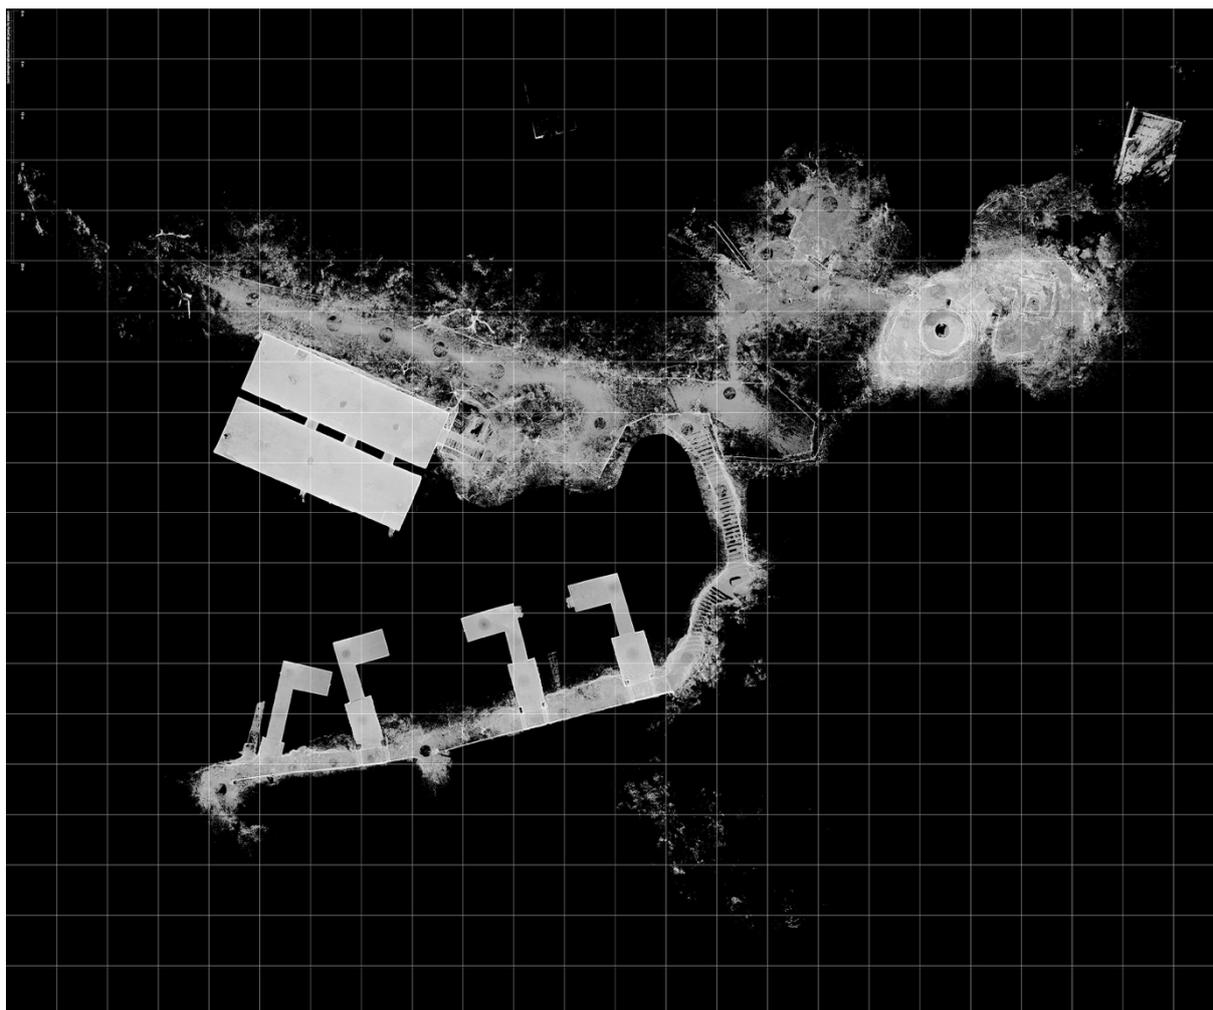
Fig. 16 - Vista dall'alto della nuvola di punti finale dell'intera area oggetto di indagine

Per le acquisizioni operate dal nostro gruppo di ricerca, è stato adoperato un laser scanner FARO Focus 3D 130. Lo strumento adopera un sistema a tempo di fase che prevede anche l'acquisizione del dato cromatico. Tuttavia, visti i notevoli cambiamenti dell'esposizione luminosa tra le stazioni e dato il notevole aumento di consumo della batteria e la conseguente diminuzione dell'autonomia di uso sul campo, si è scelto di effettuare la maggior parte delle scansioni senza l'acquisizione del colore (Fig. 16).

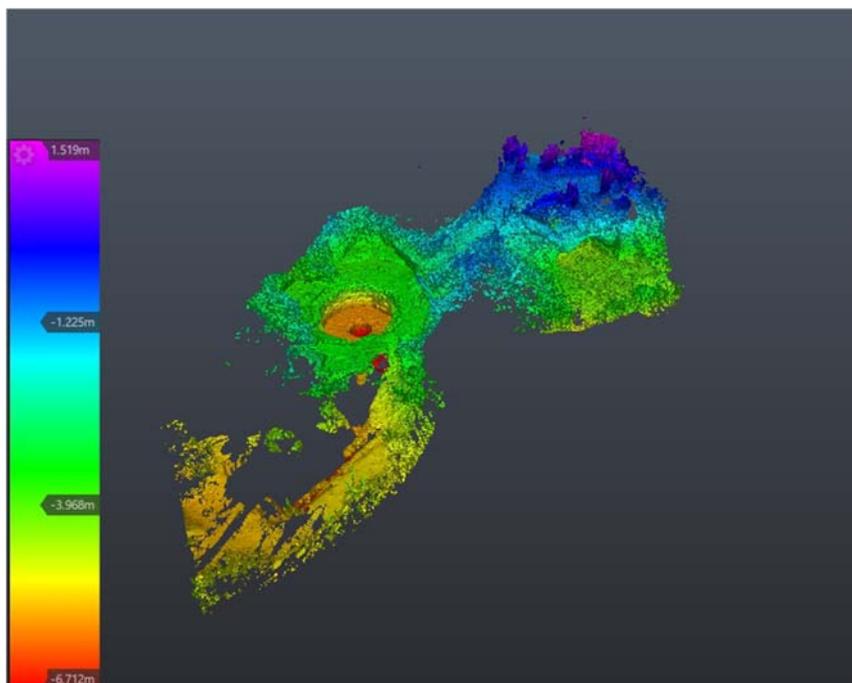
Fig. 17 - Classificazione della nuvola di punti (particolare dei saggi 1 e 2) in base all'elevazione

Le nuvole di punti così ottenute possono essere classificate, distinguendo la vegetazione dalle strutture e dal terreno (Fig. 17). In questo modo l'area può essere virtualmente "ripulita" nella sua interezza e fornire una solida base topografica 3D su cui lavorare, sia dal punto di vista dell'estrazione delle più classiche basi della documentazione scientifica (piante e sezioni) sia con estrusioni, anche in

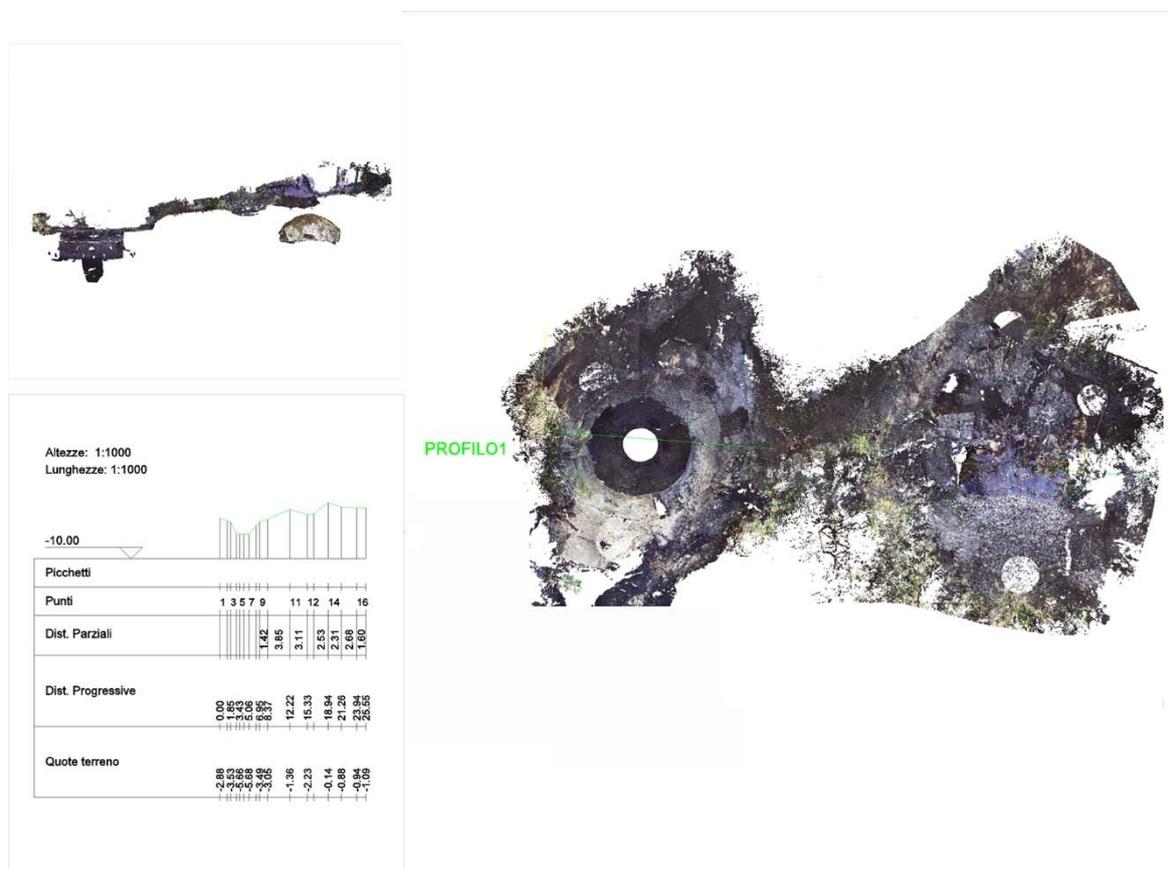
Fig. 18 - Un esempio di elaborazione su nuvola di punti: estrazione del profilo dell'area dei saggi 1 e 2 con il taglio della nuvola (in alto a sinistra) e attraverso sezione quotata (in basso a sinistra)

ambiente BIM, che possono permettere di effettuare valide proposte ricostruttive della villa nelle sue diverse fasi edilizie (Fig. 18).
