# La arquitectura cisterciense a través del ejemplo del Monasterio de Melón. Etapas, formas y relaciones

Begoña Fernández Rodríguez

Universidade de Santiago de Compostela

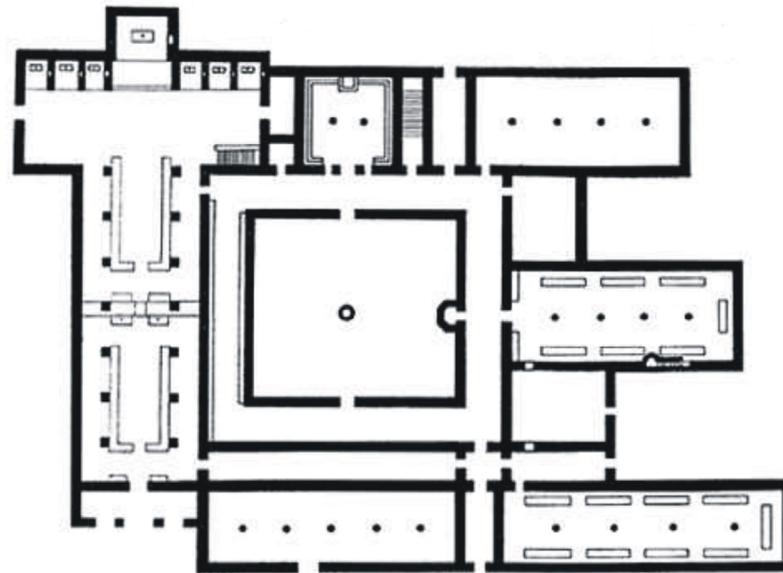
Fig. 2: Planta ideal de un monasterio cisterciense en la época medieval.

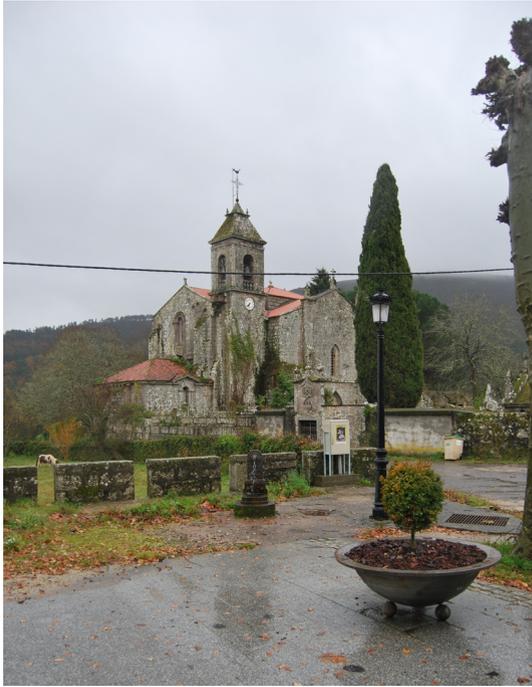
Fig. 3: Vista general del Monasterio de Melón.

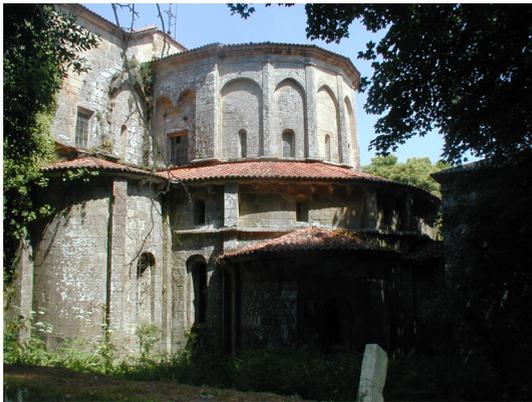
Fig. 4: Vista general de la cabecera de la Iglesia del Monasterio.

Así, partiendo de esta relación, el templo, orientado litúrgicamente, respondía a una estructura de tres naves de siete tramos, de los que hoy solo conservamos el primero, ya que los restantes desaparecieron a consecuencia del lamentable estado de conservación causado por el abandono del conjunto, penuria que se agravó a finales del siglo XIX por la afectación de una tormenta eléctrica a la que siguió un fuerte temporal [Cameselle Bastos 1990, 227-234], lo que prueba el deficiente estado en el que se encontraba el templo. Situación que tiene su explicación tanto en la excomunión de los monjes cistercienses como en la falta de mantenimiento del obispado tudense, responsable de este templo que se había reconvertido en parroquial en 1835 [Ávila y La Cueva 1995, 392]. En el interior del conjunto destaca, tanto en altura como en anchura, la nave principal sobre las laterales, de igual manera que el transepto lo hará tanto en planta como en alzado, espacio que permite establecer relaciones con la arquitectura borgoñona [Valle Pérez 1982, 212].

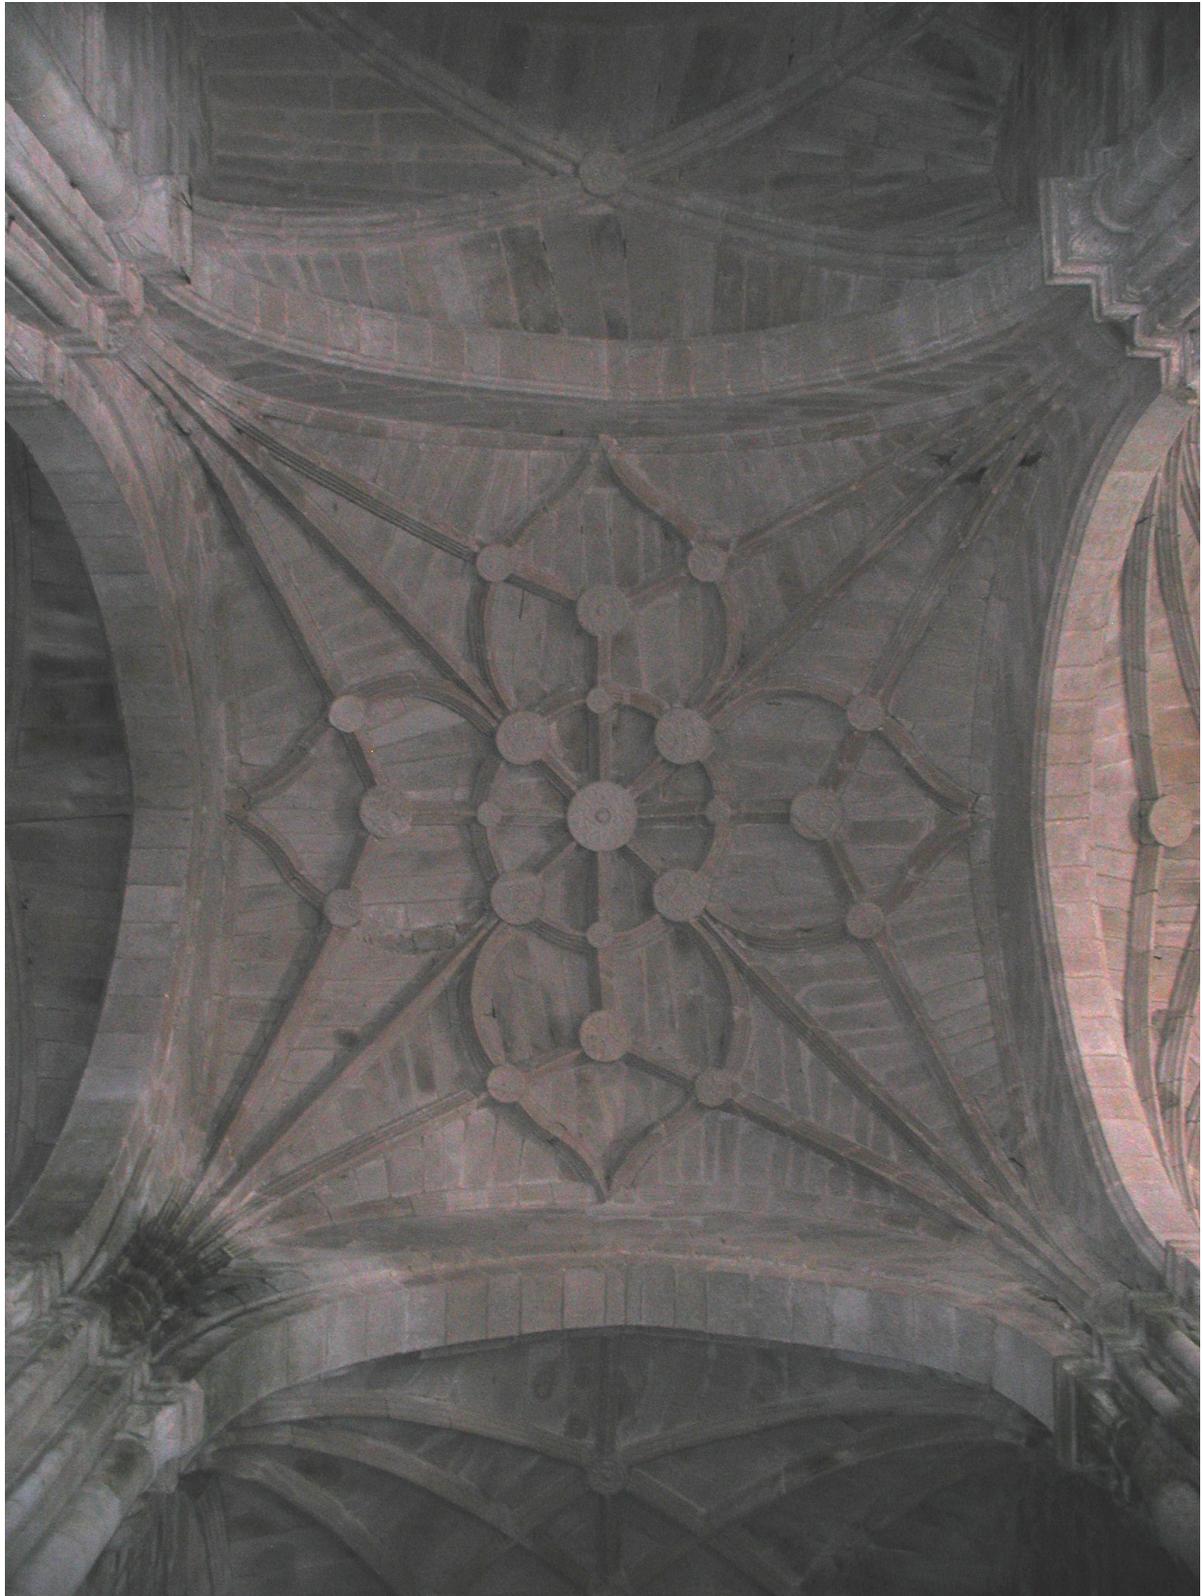
Fig. 5 (en la página siguiente): Bóveda de crucería del crucero del templo.

Transformaciones que supusieron un engrandecimiento ornamental para el templo, marcado por la austeridad medieval; ya que con ellas se crearon nuevos abovedamientos, deudores de los sistemas de crucería, que sustituirían a la antigua cubierta de madera [Fernández Rodríguez 2010, 37]; igualmente, se elevó el espacio del coro, conformando el llamado coro alto situado, en este caso, a los pies del templo; reformas que, sin embargo, no supusieron, como en otros centros de la Orden, la renovación de todo el templo, sino más bien, una serie de intervenciones puntuales en las que aún se aprecia la importancia de estas actuaciones, ya que, aunque los restos que se conservan en parte se han deteriorado, son todavía expresión de la magnitud de las reformas que se emprendieron en la fábrica ourensana.

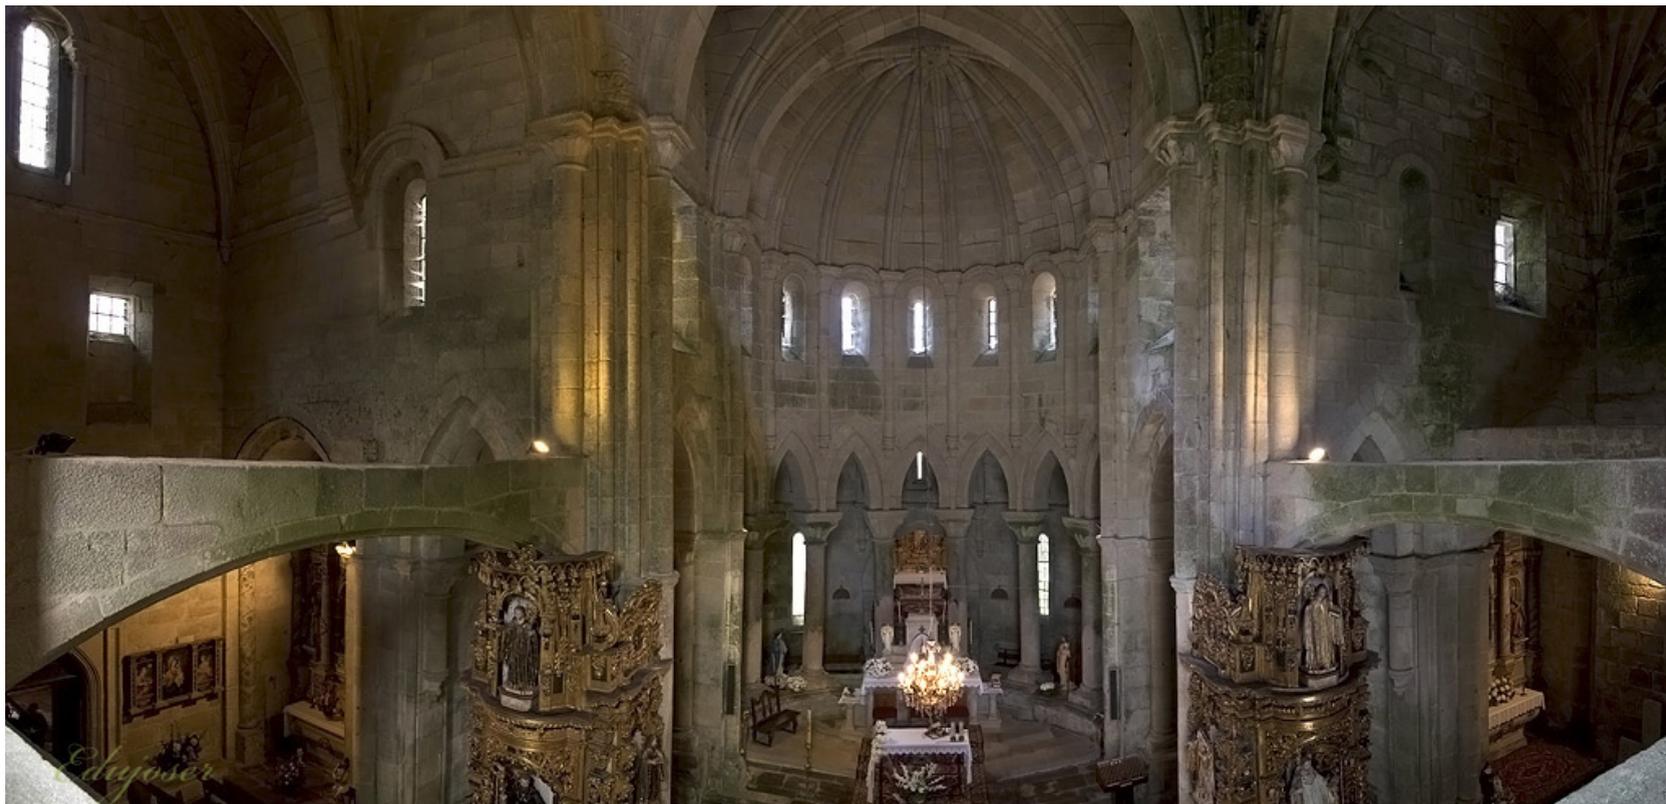
Fig. 6: Interior del templo de Santa María de Melón. Detalle de la cabecera.

Por lo que respecta a la cabecera, realizada con alta precisión en cuanto a detalles, en ella se observa una preponderancia de las formas medievales. Así se configura con planta semicircular, precedida de un tramo recto que funciona como presbiterio, todo ello enmarcado por una girola, que se separa de la capilla por medio de columnas exentas que soportan arcos apuntados, a la que se abren capillas absidiales también semicirculares, con la excepción de la central que varía su planta como consecuencia de una reforma posterior. Tipología que lleva a que el conjunto, aunque de menores dimensiones, establezca relaciones formales, no solo con las iglesias de peregrinación, de las que parte la tipología, sino con el también cercano templo cisterciense de Santa María la Real de Oseira [Valle Pérez 1982, 226; Valle Pérez 1986, 189].

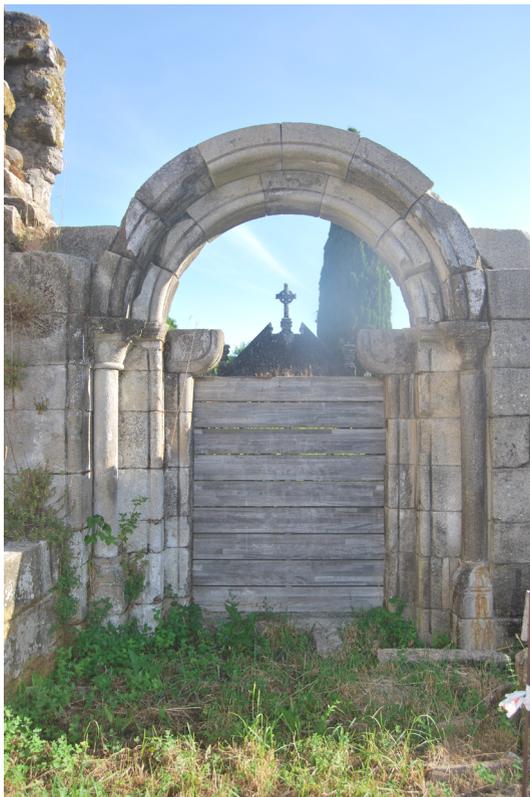
Fig. 7: Puerta de los Conversos. Claustro Reglar.

Así, uno de los primeros restos medievales de los que se tiene constancia es la llamada Puerta de los conversos, situada en la cara interna del paramento de la nave lateral sur del templo, que se conserva, como elemento de cierre y de separación del amplio atrio y el conjunto monástico. En este muro, entre una organización constituida a base de respaldos, se ubica el acceso por el que se posibilitaba el paso de los conversos desde el extremo occidental del claustro regular, lugar en el que se disponían las dependencias imprescindibles para el desarrollo de la vida monástica, al interior del templo. Este acceso se caracteriza por presentar una sencilla estructura relacionada con las premisas y las formas del estilo románico. Así se organiza, siguiendo las directrices de parquedad ornamental

propias de los cistercienses, con arquerías de medio punto en las que se dispone un fino baquetón para suavizar la arista. Estructura que cobijaría un tímpano que, en la actualidad, ha desaparecido. Estas formas se completarían con la presencia de columnas acodilladas, elevadas sobre plintos decorados con arquillos en los que se reiteran motivos ornamentales, relacionados cronológicamente con los años finales del siglo XII y primeros del siglo XIII [Valle Pérez 1982, 225]; motivos que reiteran los presentes en los basamentos de la cabecera o en los del interior del espacio del templo. Pero esta carga decorativa de los basamentos no tiene su correspondencia en los capiteles dispuestos sobre estas columnas, en las que dominan las formas vegetales, con hojas muy pegadas a la cesta y que, nuevamente, establecen pautas comunes con los presentes en el interior del templo.

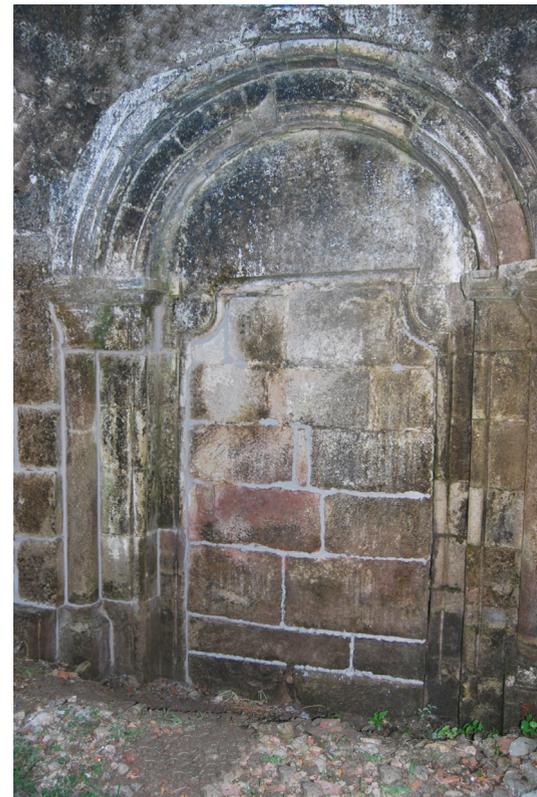
Fig. 8: Puerta de los Monjes. Claustro Reglar.

Por lo que respecta a la Puerta de los Monjes, al igual que la de los Conversos, se organiza de manera sencilla, lo que no es de extrañar teniendo en cuenta los principios de austeridad que marcaron la fábrica cisterciense en el período medieval; este se organizaba con dos arquivoltas

de medio punto, carentes totalmente de decoración, que cobijan un tímpano liso que, a su vez, descansa en dos mochetas marcadas también por la simplicidad ornamental, principio que se ve alterado, en lo que a decoración se refiere, en los capiteles en los que se manifiestan nuevamente la presencia de elementos vegetales, claramente deudores de la estética cisterciense, y en los que se establecen estrechas conexiones con los conservados en el interior del templo.

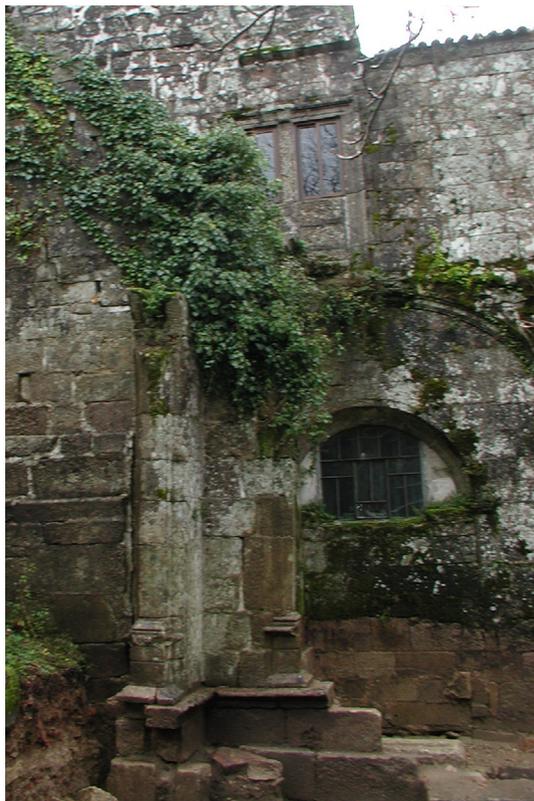
Fig. 9: Estructura de consolidación del Claustro Reglar.

2013, en el transcurso de las obras de eliminación de la estructura de consolidación llevada a cabo, con carácter de urgencia, por la incidencia en la fábrica del Terremoto de Lisboa de 1755 [Fernández Rodríguez 2004, 97-136; Fernández Rodríguez 2014, 225-246]. La relación de esta estructura, un grueso contrafuerte angular de remate escalonado, situado en la esquina NE del espacio claustral, con la incidencia del seísmo en la fábrica, se planteaba hasta ese momento a modo de hipótesis, basándose para ello en su carácter formal y disposición, hipótesis que se ha visto reafirmada en la actuación de recuperación del espacio claustral.

Una de las razones que avalan este planteamiento es que con la construcción de este contrafuerte que, desde mediados del siglo XVIII, se había levantado en el ángulo noreste del claustro, como medida de consolidación del espacio del templo, se había ocultado esta puerta de acceso al templo. Al desmontar el mencionado contrafuerte, se han encontrado en su interior elementos de relleno. Estos están constituidos tanto por fragmentos de las bóvedas de crucería del Claustro Reglar, como por estructuras de filiación medieval [Fernández Martínez, Fernández Rodríguez, Monteroso Montero 2017, 38-103], y todos ellos formarían parte de los daños que en este espacio debió de causar el seísmo, que afectó tanto al coro del templo como al propio espacio claustral, lo que se explicaría por diversidad de las piezas encontradas en su interior.

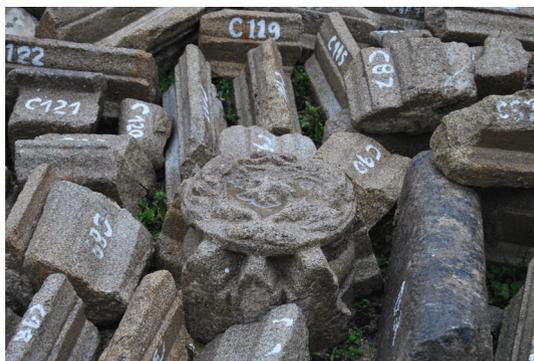
Fig. 10: Detalle de los restos de material encontrados en el contrafuerte del Claustro Reglar.

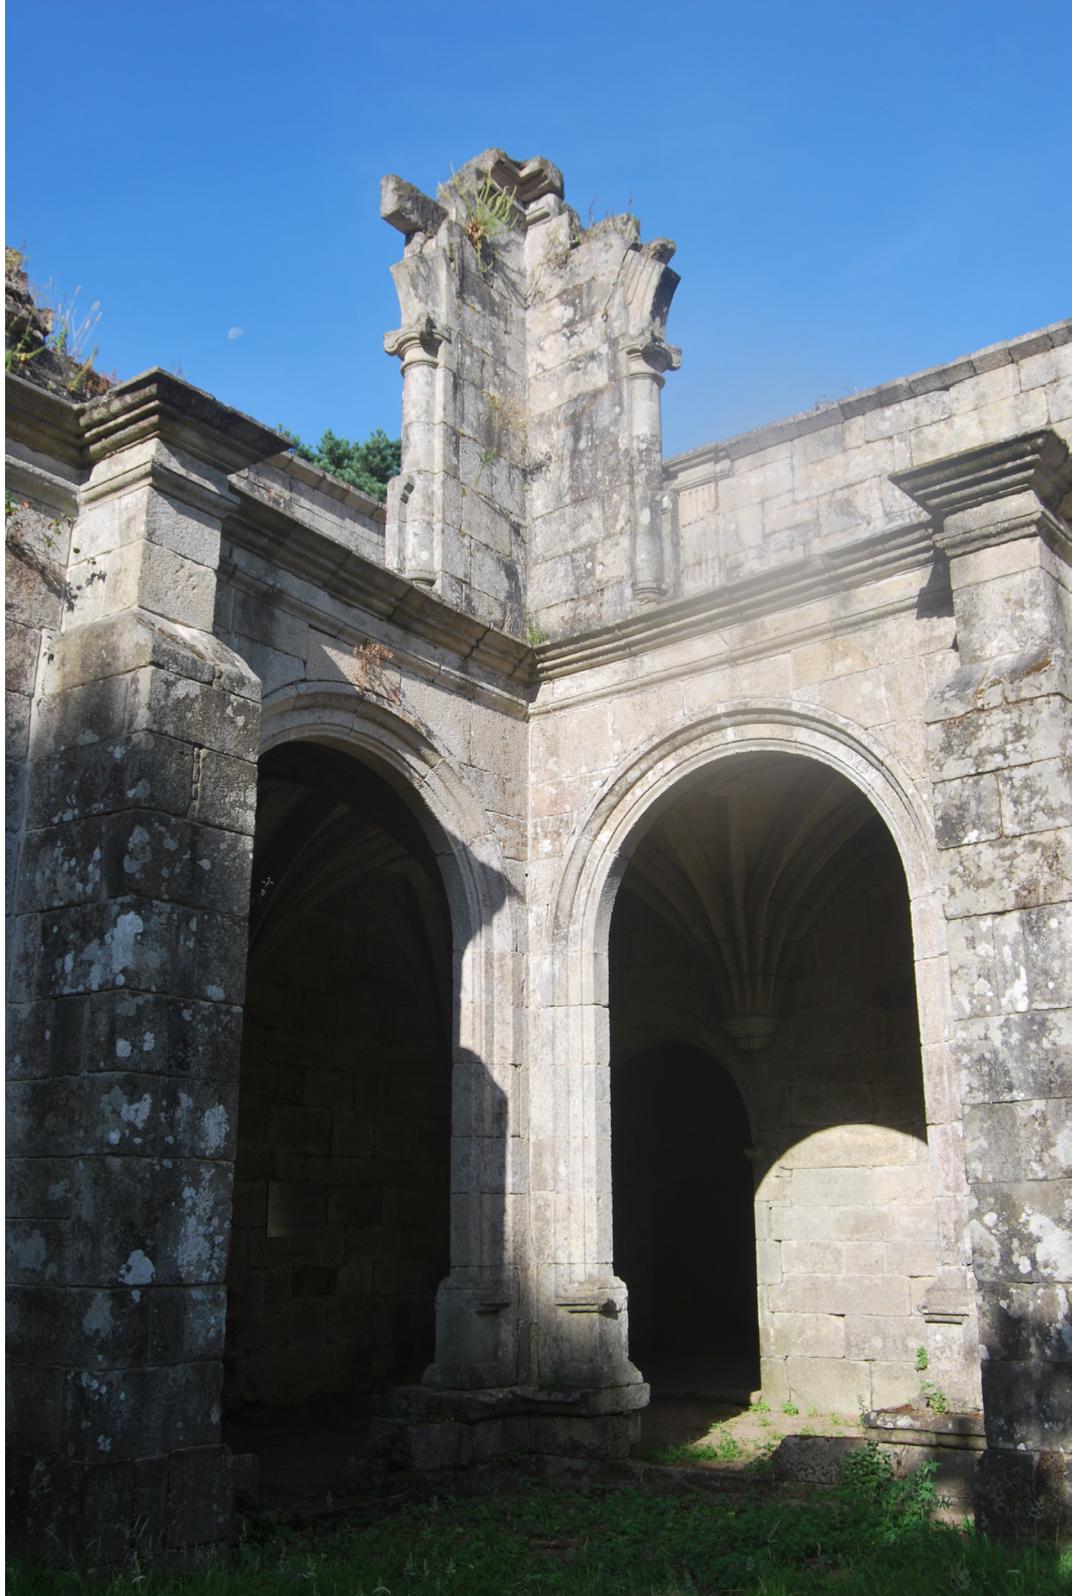
Fig. 11 (en la página siguiente): Claustro Reglar. Ángulo SW.

Se trata, en esencia, de un espacio privilegiado que se convierte en centro de la vida monástica al tiempo que en escenario privilegiado para los actos relacionados con la actividad de la comunidad [Pérez Camacho 2004, 52]. Este, situado en la parte sur del templo, se conforma con dos pisos, que responden a una solución cuadrangular. Aunque su estado de conservación es bastante fraccionado, el cuerpo bajo se organiza con cinco arcadas de medio punto, sobriamente decoradas, en cada uno de sus lados, separadas por contrafuertes decrecientes, articulados por pequeñas mesetas en pendiente, que tienden a conferirle ritmo, rotundidad y sobriedad a este espacio.

Junto con el carácter ornamental, estos elementos también responden a la presencia de las bóvedas de crucería estrellada de planta mayoritariamente rectangular, salvo la colocada en el ángulo en la que se adopta una solución cuadrangular, que cubrirían las galerías del claustro, bóvedas que descansarían en ménsulas con decoraciones sencillas, en las que predominan los recursos gallonados. Junto con la riqueza plástica que aportan estas bóvedas otro elemento que destacaría en el incremento de la carga decorativa de este espacio, frente al principio de austeridad de las formas medievales, son las claves de la bóvedas; en ellas se figuran elementos vegetales que, aislados o combinados, tienden a incrementar la carga iconográfica del conjunto; junto con estas formas vegetales, también se conservan ejemplos que aluden directamente a motivos relacionados con la Congregación de Castilla, como pueden ser los escudos, o con la propia Orden Bernarda, referencia recogida por la presencia de imágenes de monjes [Fernández Martínez; Fernández Rodríguez, Monterroso Montero 2017, 38-103].

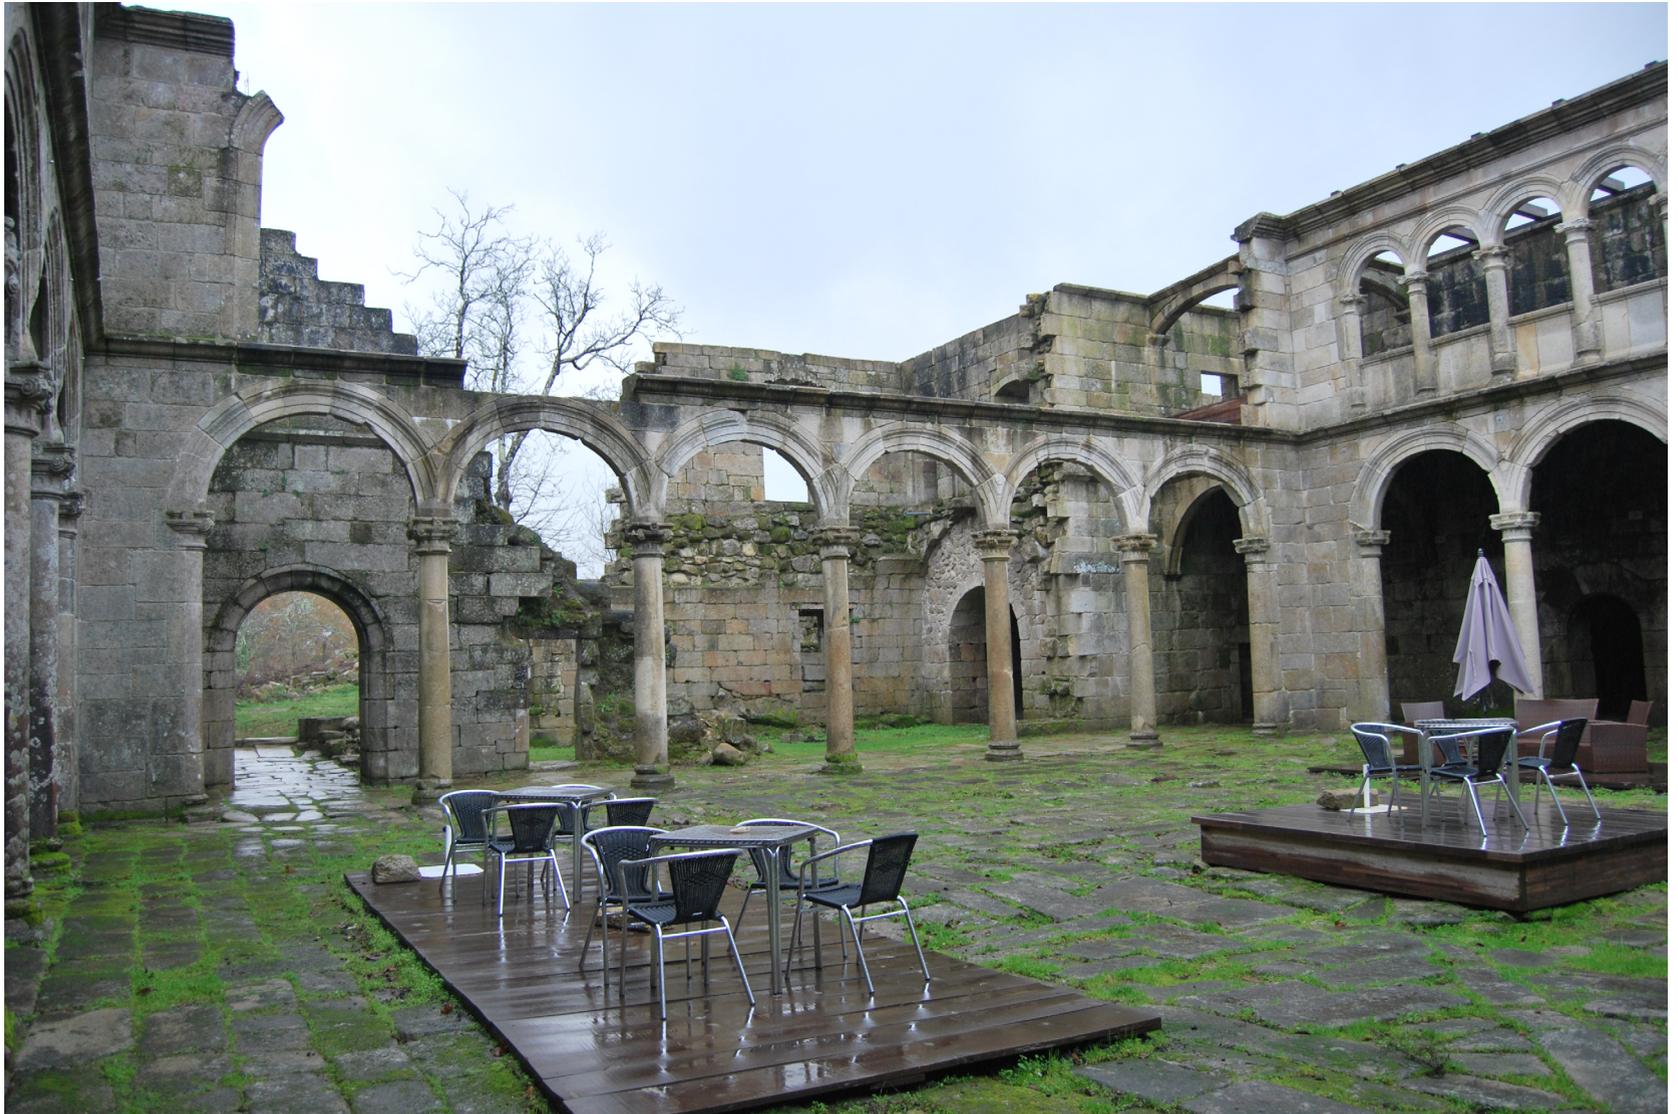
Fig. 12: Claustro de la Hospedería.

Este segundo claustro se estructura, a diferencia del anterior que lo hacía con la presencia de contrafuertes escalonados, con columnas, por lo que responde tipológicamente al segundo de los modelos claustrales que fue desarrollado en los monasterios bernardos gallegos. Elementos que situarían a esta fábrica en una cronología relacionada con 1578, y con la actividad de Bartolomé de Hermosa y, por ello, con el taller de los Cerecedo [García Cuetos 1996; Vila Jato 1998, 195]. Es la presencia de estas formas, lo que lleva a que el conjunto se relacione, con los claustros conservados en el Monasterio de Santa María de Montederramo y en el vecino San Clodio, en los que ya se denota no solo una mayor amplitud sino también un incremento de la carga decorativa [Vila Jato 1998, 195], aumento condicionado por las funciones que se van a desarrollar en este espacio que, al ser abierto al exterior y a diferencia de lo que sucede con el Reglar, se convertirá en la mejor imagen de poder de la comunidad bernarda [Goy Diz 2005, 70].

Este segundo espacio de mayores dimensiones que el Reglar, al presentar en lugar de cinco arcadas de medio punto seis en cada una de sus pandas, se organiza al igual que el anterior en dos pisos, de los que el inferior, se configura con elementos dotados de una gran riqueza plástica, como son los arcos de medio punto que descansan en esbeltas columnas de fustes monolíticos sobre basas áticas, y que rematan en capiteles pseudojónicos con collarino estriado y ábaco decorado con motivos florales. Por lo que respecta a la segunda de sus plantas, a diferencia de la inferior, en la que se sigue una unidad de planteamiento formal en todo el espacio, éste responde a una estructura diferenciada en cuanto a las formas.
